### Ⅲ 関連調査

## 2 墳丘の土質・地盤調査

### 3 地震の痕跡について

## 4 石室の測量調査

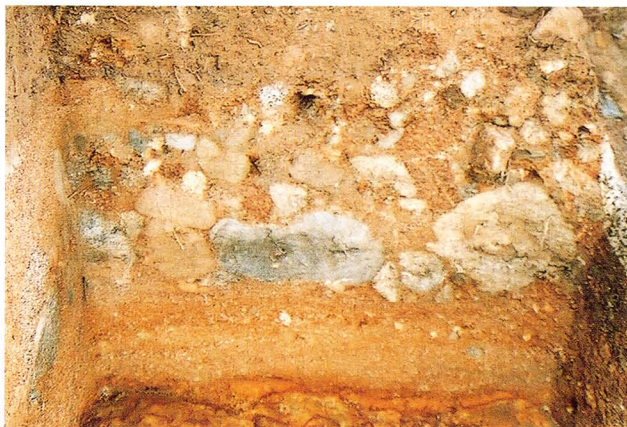
Fig.35 領家式花崗岩類の基盤を不整合に覆う礫層

**礫層** 基盤をなす閃緑岩との不整合面は墳丘西端に設けられたトレンチでみられ、ほぼ水平に礫層と重なる。礫の長径は不整合面付近のものが大きく、上部になるにつれて小さくなる基底礫層の産状を示す。下部の礫種は片麻状黒雲母花崗岩・石英閃緑岩・斑礫岩・変輝緑岩が多く、僅かに細粒黒雲母花崗岩・粗粒黒雲母花崗岩等からなり、風化しているものが多い。粒形は亜角～亜円で、稀に、角が少し円くなった角礫もみられ、礫の長径は5～30cmのものが多い。基質は粗粒の閃緑岩質砂からなる。上部になると礫種は変輝緑岩と斑礫岩が多くなり、石英閃緑岩・黒雲母花崗岩が僅かで、アプライト・砂岩が稀となる。礫の長径は2～7cm、粒形が亜角～亜円で、風化しているものが多い。基質は粗粒～中粒の閃緑岩質砂である。

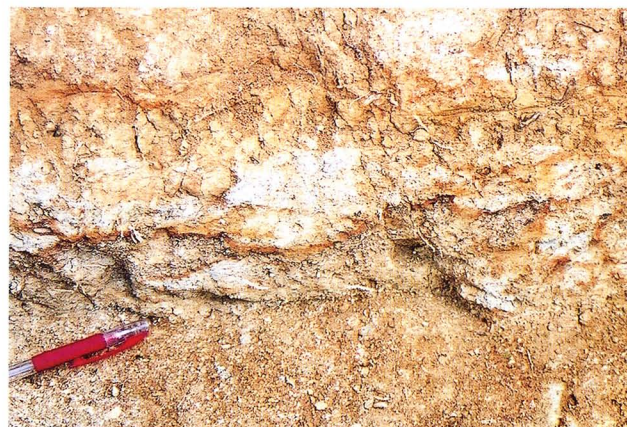
Fig.36 更新統の礫層と墳丘の盛り土

墳丘の盛り土と基盤の接触部は、西側では礫層と盛り土の粘土質土、北側や東側では砂層と盛り土とが接しており、この境に炭質物層や旧表土のクロボク層などが認められない。旧表土が認められないことから、旧地形の表土は削られていると推定される。古墳の築造時期は異なるが、都賀野の三陵墓西古墳では旧地形の上面に形成されたクロボク層、その上面に灌木の炭片が混じる層があった。焼土層の上面に墳丘の盛り土がなされていた。墳丘を築造する時に生えている灌木等を焼いたことが窺え、表土を剥ぐことなく、盛り土が積まれている。当古墳に近いマルコ山古墳やキトラ古墳では、風化した角閃石黒雲母石英閃緑岩と墳丘の盛り土が直接接していることから、高松塚古墳と同様に旧地形の表土を削っていると推定される。周濠部は盛り土面よりも低くなるため、旧地形を掘削していることは言うまでもないことである。

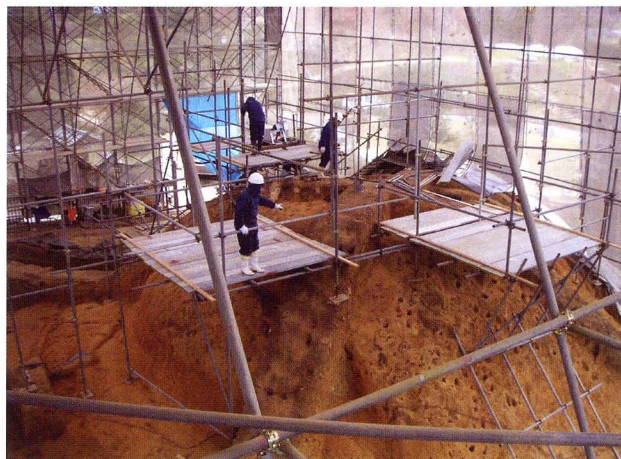
鋼製単管パイプ組構造で構築された屋根付きの仮覆屋から鋼製単管を仮覆屋基礎支柱から組み上げ、所定の位置に一般土木資材として用いられる35mm×250mm×3000mmの鋼製足場板を片持梁型に構築し、試料採取用のボーリングマシンをその足場上に設置した。つまり、ボーリング作業時に必要とするすべての反力を、仮覆屋の大屋根を支える支柱から得る構造とし、墳丘地山とは全く接しないようにした (Fig.38)。このようにして、サンプリング時の重機による墳丘への直接的なダメージを防止する措置を講じた。

Fig. 38 試料採取に向けた足場の設営状況 (墳丘と石室への影響を避けるために古墳全体を覆う仮覆屋基礎から組み上げている)

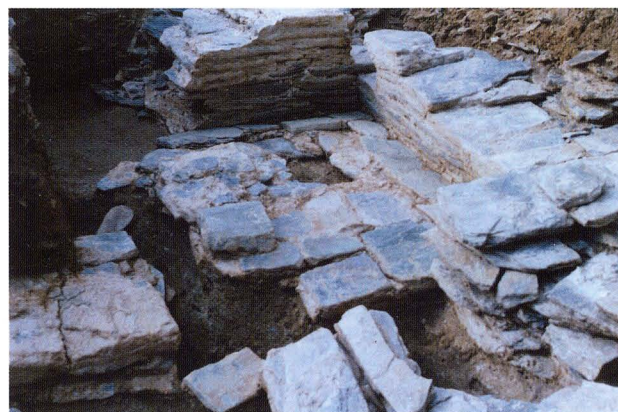
Fig.53 カツマヤマ古墳の地割れ跡  
（石室の床面が引き裂かれ、手前側が下降している）

2005年度には、明日香村教育委員会が実施したカヅマヤマ古墳の発掘調査で、墳丘が石室の南半分も含めて大きく崩れ落ちた顕著な地滑りの痕跡が検出された(Fig. 53)。これは13世紀頃の大規模な盗掘後の南海地震(1361年の正平南海地震)による可能性が高い。

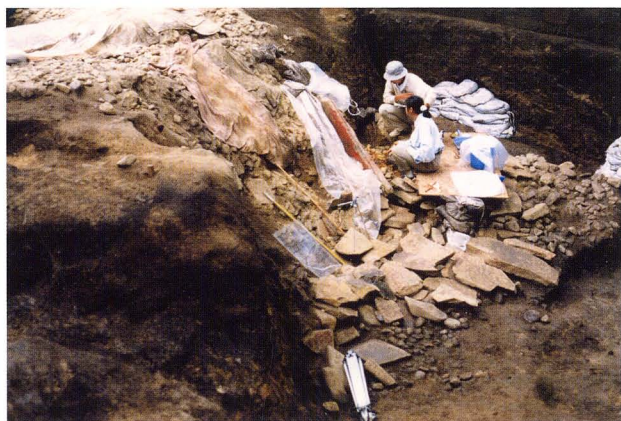
最近では、活断層から発生した大地震による古墳の変形も確認されている。有史以降最大規模の内陸地震で、大阪平野の北縁を限る有馬・高槻構造線活断層系から発生した1596年の伏見地震では、今城塚古墳や西求女塚古墳の墳丘が大きく崩れ落ちたことが発掘調査によって明らかにされた(寒川 旭・宮崎康雄「今城塚古墳で認められた地滑りの痕跡」『日本文化財科学会第18回大会研究発表要旨集』2001年。高槻市教育委員会『史跡・今城塚古墳 平成12年度・第4次規模確認調査』2001年。神戸市教育委員会『西求女塚古墳 発掘調査報告書3』2004年)。

Fig. 54 西求女塚古墳の地滑り跡(石室の右半分が約2m低下)

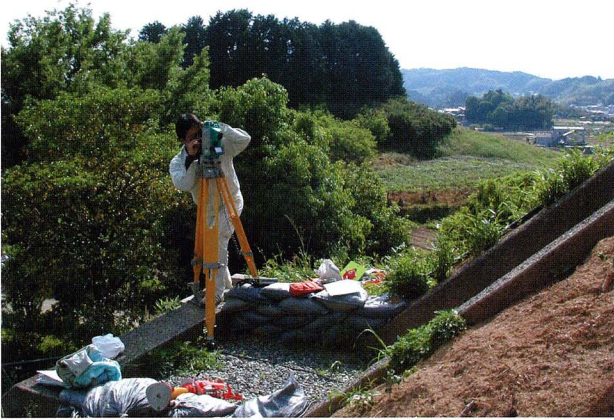
Fig.56 基準点No.2における計測風景

計測は、保存施設前面に設置している基準点（文化庁No.2＝奈文研No.224）から、保存施設の内部を通って取り合い部まで基準点を移動し（開放トラバース）、そこにノンプリズム、mm単位での計測可能なトータルステーションを設置し、盗掘坑から内部の計測をおこなった。計測に際しては、できるだけ側壁の長い距離を計測することで、正確な石室施工方位が求められるように心がけた。

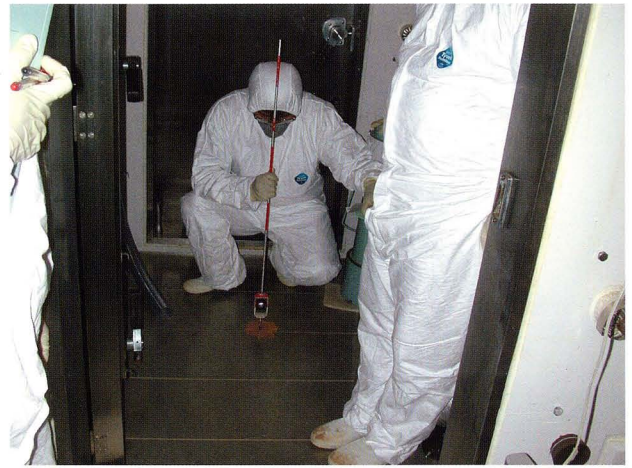
Fig.57 保存施設内の基準点移動作業

なお、今回の計測データと、後述する三次元レーザースキャナーを用いた石室内部測量の北壁四隅のデータを比較すると、Y座標値のみ6cm程度の差が生じている。この差の原因は、保存施設前面の基準点(文化庁No.2=奈文研No.224)から取り合い部への基準点移動の際に、準備室、前室A・Bを隔てる扉を一度に開放できず、短距離の移動を繰り返さざるを得なかったこと、また基準点を足場の不安定なスノコの上に設置しなければならなかったことが影響したと思われる。(内田和伸)

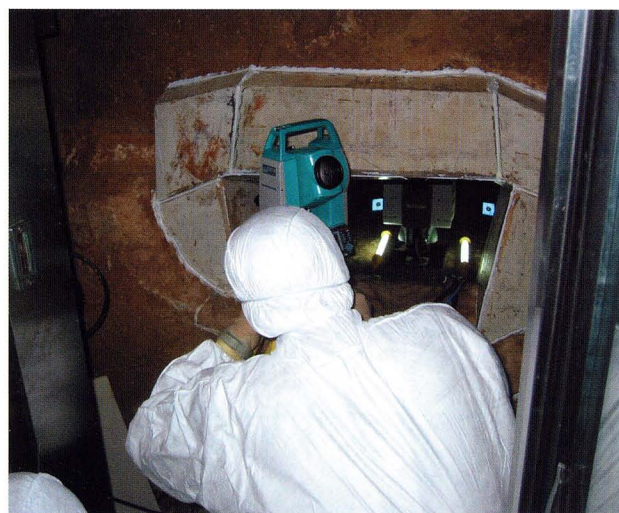
Fig.60 石室内ターゲットの計測

(2) ターゲットの計測 スキャニングしたデータを国土座標系にのせるため、取り合い部に設置したトータルステーションを用いてターゲットの位置を計測 (Fig.60)。

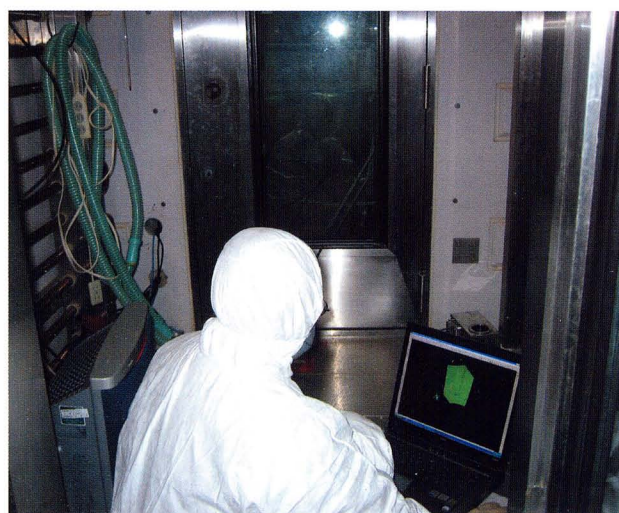
Fig.61 前室Aでのスキャナーの操作

スキャニング中は石室前の扉を閉塞し、作業者は前室Aに待機、そこでパソコンを用いてスキャナーを操作した (Fig.61)。スキャナーは内蔵モーターにより水平・鉛直方向を回転。その稼働による発熱が石室内の温湿度へ変化を与えぬように、作業中は機械室と頻繁に連絡を取り合い、温湿度の変化に注意した。
