## 〔付章〕 西大寺食堂院の配置計画と建物の復元

### （１）「資財帳」から復元される建物配置

### （２）食堂院の建物配置

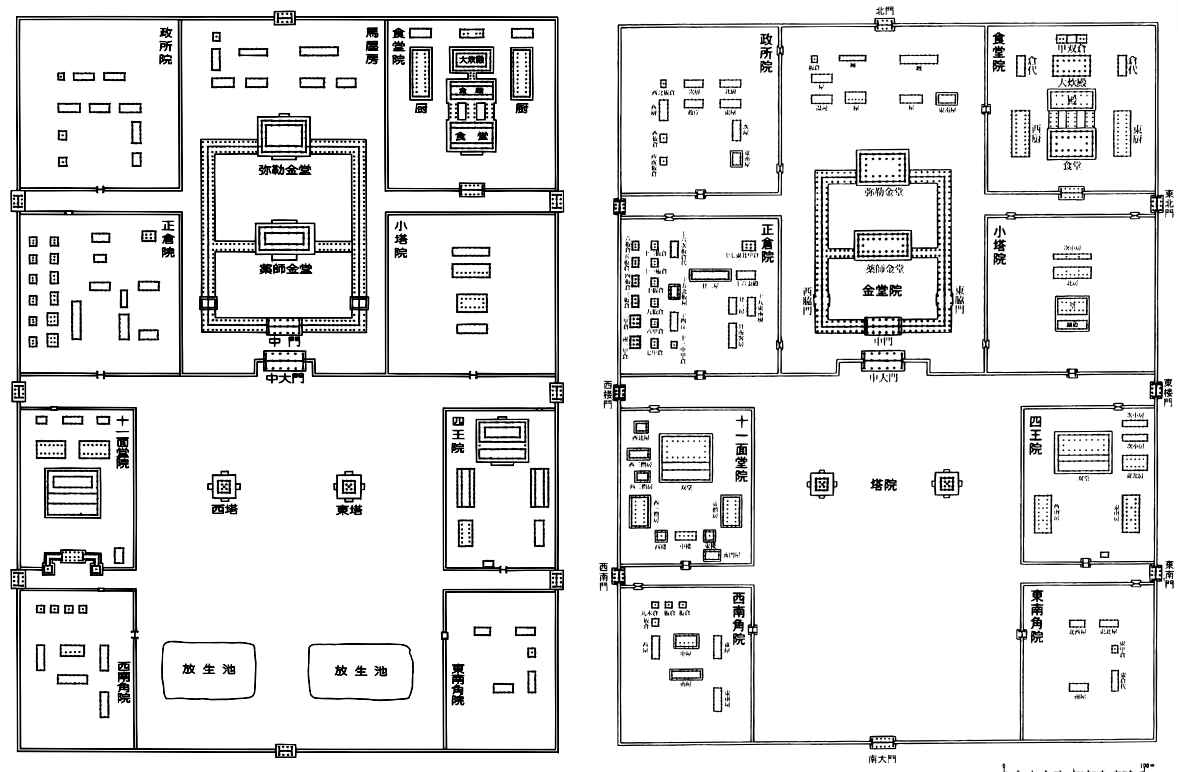
図45 既往の復元案

「資財帳」に記載された食堂院の建物と規模は２頁に示した通りである。「資財帳」からは、食堂院には「堂」や「殿」と称する中心施設となる建物が３棟、また厨と倉がそれぞれ２棟ずつ、それに建物をつなぐ軒廊と校倉造の倉があったことがわかる。こうした「資財帳」の記述から復元される建物配置については、これまでにいくつかの復元案（図45）が提示されている。これらの復元案について食堂院部分のみに注目すると、各建物の位置に若干の相違はみられるものの、区画の中央に「食堂」「殿」「大炊殿」の東西棟建物３棟を南北に並べ、それらの東西に南北棟の「厨」と「倉代」をそれぞれ１棟ずつ並べ、「双軒廊」を「食堂」と「殿」の間に、東西棟の「甲双倉」を「大炊殿」の背後に置くという配置が共通してみられる。

左：奈良市1978『平城京復元模型記録』

右：宮本長二郎1983「奈良時代における大安寺・西大寺の造営」『西大寺と奈良の古寺』より一部改変

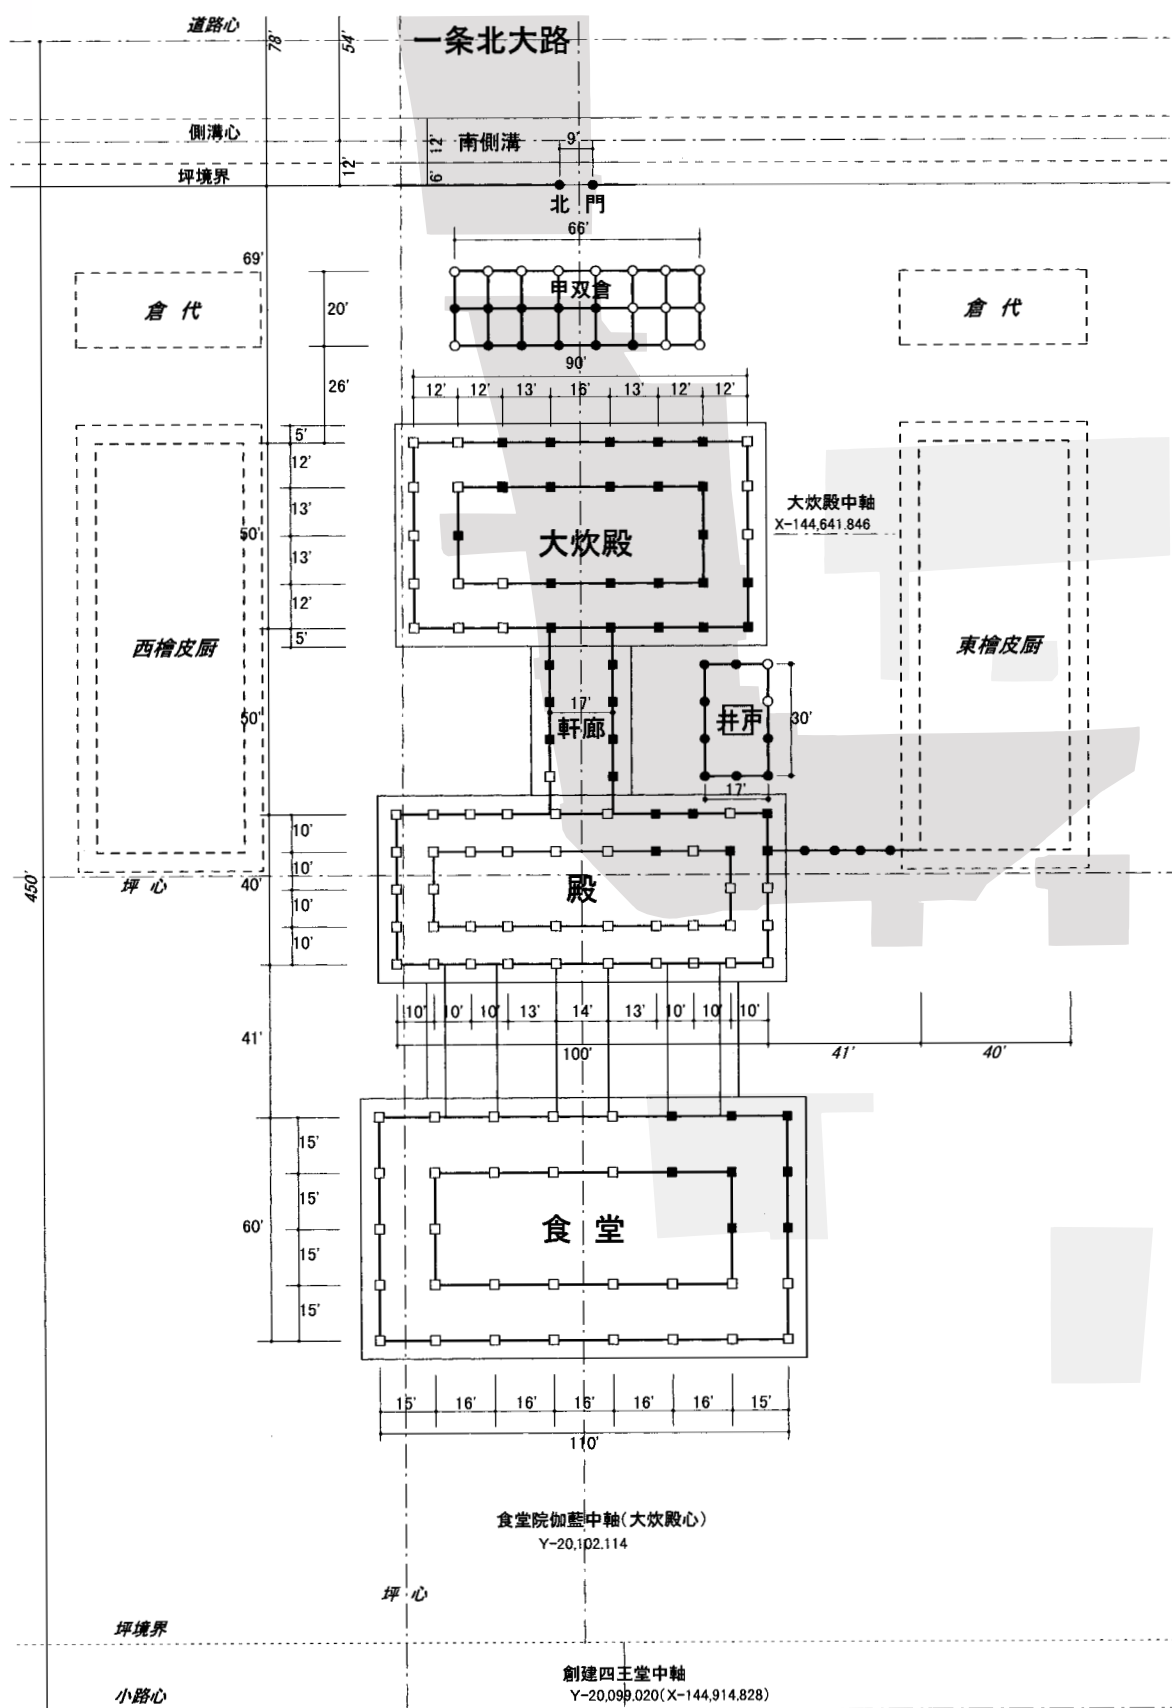
図46 西大寺食堂院 配置図 1:600

今回の調査成果と、これまでに検出されている遺構および既往の復元案より食堂院の建物配置を検討すると図46となる。以下、各建物について詳細を述べる。

単位: 1' = 1尺 □: 礎石建ち ○: 掘立柱 黒塗は検出済 文字の斜体は推定を示す

**食堂・殿・大炊殿** 今回の調査では、食堂院の主要堂舎のうち殿（SB955）および大炊殿（SB960）とみられる建物を検出した。各建物の規模は、SB955が桁行約30m（100尺）、梁行約12m（40尺）、SB960が桁行約27m（90尺）、梁行約15m（50尺）となり、「資財帳」の記載と等しくなることを確認した。また、市12次調査では、食

堂とみられる建物が検出されており、SB960より推定される中軸で折り返すと、桁行約33m（110尺）、梁行約18m（60尺）となり、「資財帳」の記載と等しくなる。

これら食堂院の主要堂舎である食堂・殿・大炊殿は、中軸をそろえて南北に並び、各建物間の距離は側柱心々で、食堂と殿が41尺、殿と大炊殿が50尺となる。

**軒廊・井戸覆屋** 殿と大炊殿の間には、2棟を結ぶ軒廊（SC965）と井戸SE950を覆う井戸覆屋（SB951）が並び、軒廊と井戸覆屋はともに桁行約9m（30尺）、梁行約5.1m（17尺）の南北棟の建物である。軒廊は中軸上に、井戸覆屋は殿と東側柱筋をそろえた位置に建ち、主要堂舎と井戸が機能的に一体であったことをうかがわせる。このような食堂院における主要堂舎と井戸の配置には、西隆寺の食堂院との類似性を見出すことができ、両寺院の密接な関係があらためて確認できる<sup>1)</sup>。

**双軒廊** 上記のような食堂院中枢部の計画的な配置から、軒廊西側の井戸覆屋との対称位置に、これらと同規模の建物がもう1棟並んで建つ可能性が考えられる。「資財帳」に記載される「双軒廊」が、従来の復元案にあるような廊が3棟並行するものであるとすると、軒廊と井戸覆屋、それに井戸覆屋と対称位置に想定される建物の3棟が「双軒廊」と同様の配置を取ることとなる。しかし、今回検出した遺構は「資財帳」に記載された「双軒廊」の規模と一致せず、同建物に比定することは困難である。よって、現段階では従来の復元案通りに殿と食堂の間に「双軒廊」を置くものとする。

**東檜皮厨** 今回の調査では、「東檜皮厨」に比定し得る明確な遺構は検出していない。しかし、殿の東側に取り付く東西塀SA952を殿と「東檜皮厨」を結び目隠し塀、また凝灰岩列SX935を「東檜皮厨」の基壇西辺に関わる遺構と解釈すれば、「東檜皮厨」は殿の東側、側柱心々間で41尺離れた位置に想定できる。また、「東檜皮厨」の南側柱筋を殿の北入側柱筋にそろえた位置に想定すると、「資財帳」記載の規模に従えば、北側柱筋が大炊殿の北側柱筋とそろえることになる。

**甲双倉** SB970は、大炊殿の北側に位置することから甲双倉の南半部分に比定した。柱間寸法より、建物は桁行約19.8m（66尺）、梁行約6m（20尺）に復元されるが、「資財帳」の記載と規模が一致しない。「資財帳」に記載された「甲双倉」の規模は、総長で桁行69尺8寸（約20.66m）、梁行18尺4寸（約5.45m）であり、他の建物が丈の単位で規模を記すのに対して、「甲双倉」は寸の単位まで規模を記すのが特徴的である。これは古代において倉を検量する基準が斛法（倉内に収納できる体積値）であったことを考慮すれば、倉の内寸を記したものと考えられる。したがって、甲双倉における「資財帳」との規模の不一致は、倉独特の記載方法に起因するものと解釈することができよう。

**北門** 食堂院は一条北大路に面し、主要堂舎を並べる中軸にそろえて北門（SB975）を開く。北門の規模は、門柱心々間で約2.7m（9尺）の小規模なもので、築地塀あるいは土塀の一部を切り欠いて設けた棟門に想定される。北門は「資財帳」に記されないが、「資財帳」では各院の区画施設についての記載がないことから、省略したものと考えられる。遺構より、大炊殿の北側柱と北門（北側の境界）間の距離は約20m（69尺）となる。大炊殿と北門の間には甲双倉が建ち、甲双倉は大炊殿の北側柱心から約10.7m（36尺）の位置に棟通りを配する。

その他、「西檜皮厨」は、中軸に対して「東檜皮厨」と対称の位置に、「倉代」2棟は、それぞれ「東檜皮厨」「西檜皮厨」の北側に想定する。

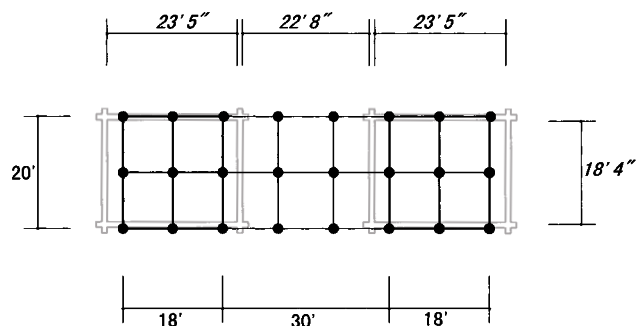
図47 甲双倉の検出遺構と「資財帳」の記載規模の対照  
単位：1' = 1尺

**甲双倉** 甲双倉は桁行7間、梁行2間の建物で、桁行は両端の各2間が9尺等間、中央3間および梁行が10尺等間となる。こうした柱配置から、2間四方の倉を3間はなして東西に2棟並べた双倉を想定した。ただし倉部分は、桁行18尺、梁行20尺となり、「資財帳」の記載と比べて桁行がかなり短く、「資財帳」の「甲双倉」の規模を今回検出した柱配置に重ね合わせると、桁行の中心を揃えて間口の広い校倉をのせた姿となる(図47)。

校倉造は、束の上に井桁を組んで校倉をのせる構造であり、束の柱間と校倉の規模が必ずしも一致する必要はないが、現存する古代建築の類例になれば、やはり束の位置と校倉の規模が一致するのが望ましい。この点からも今回検出した遺構の性格については、食堂院全体の建物配置も含め、改めて検討する必要がある。
