### 3 検出遺構

## (2) 食堂に関わる遺構

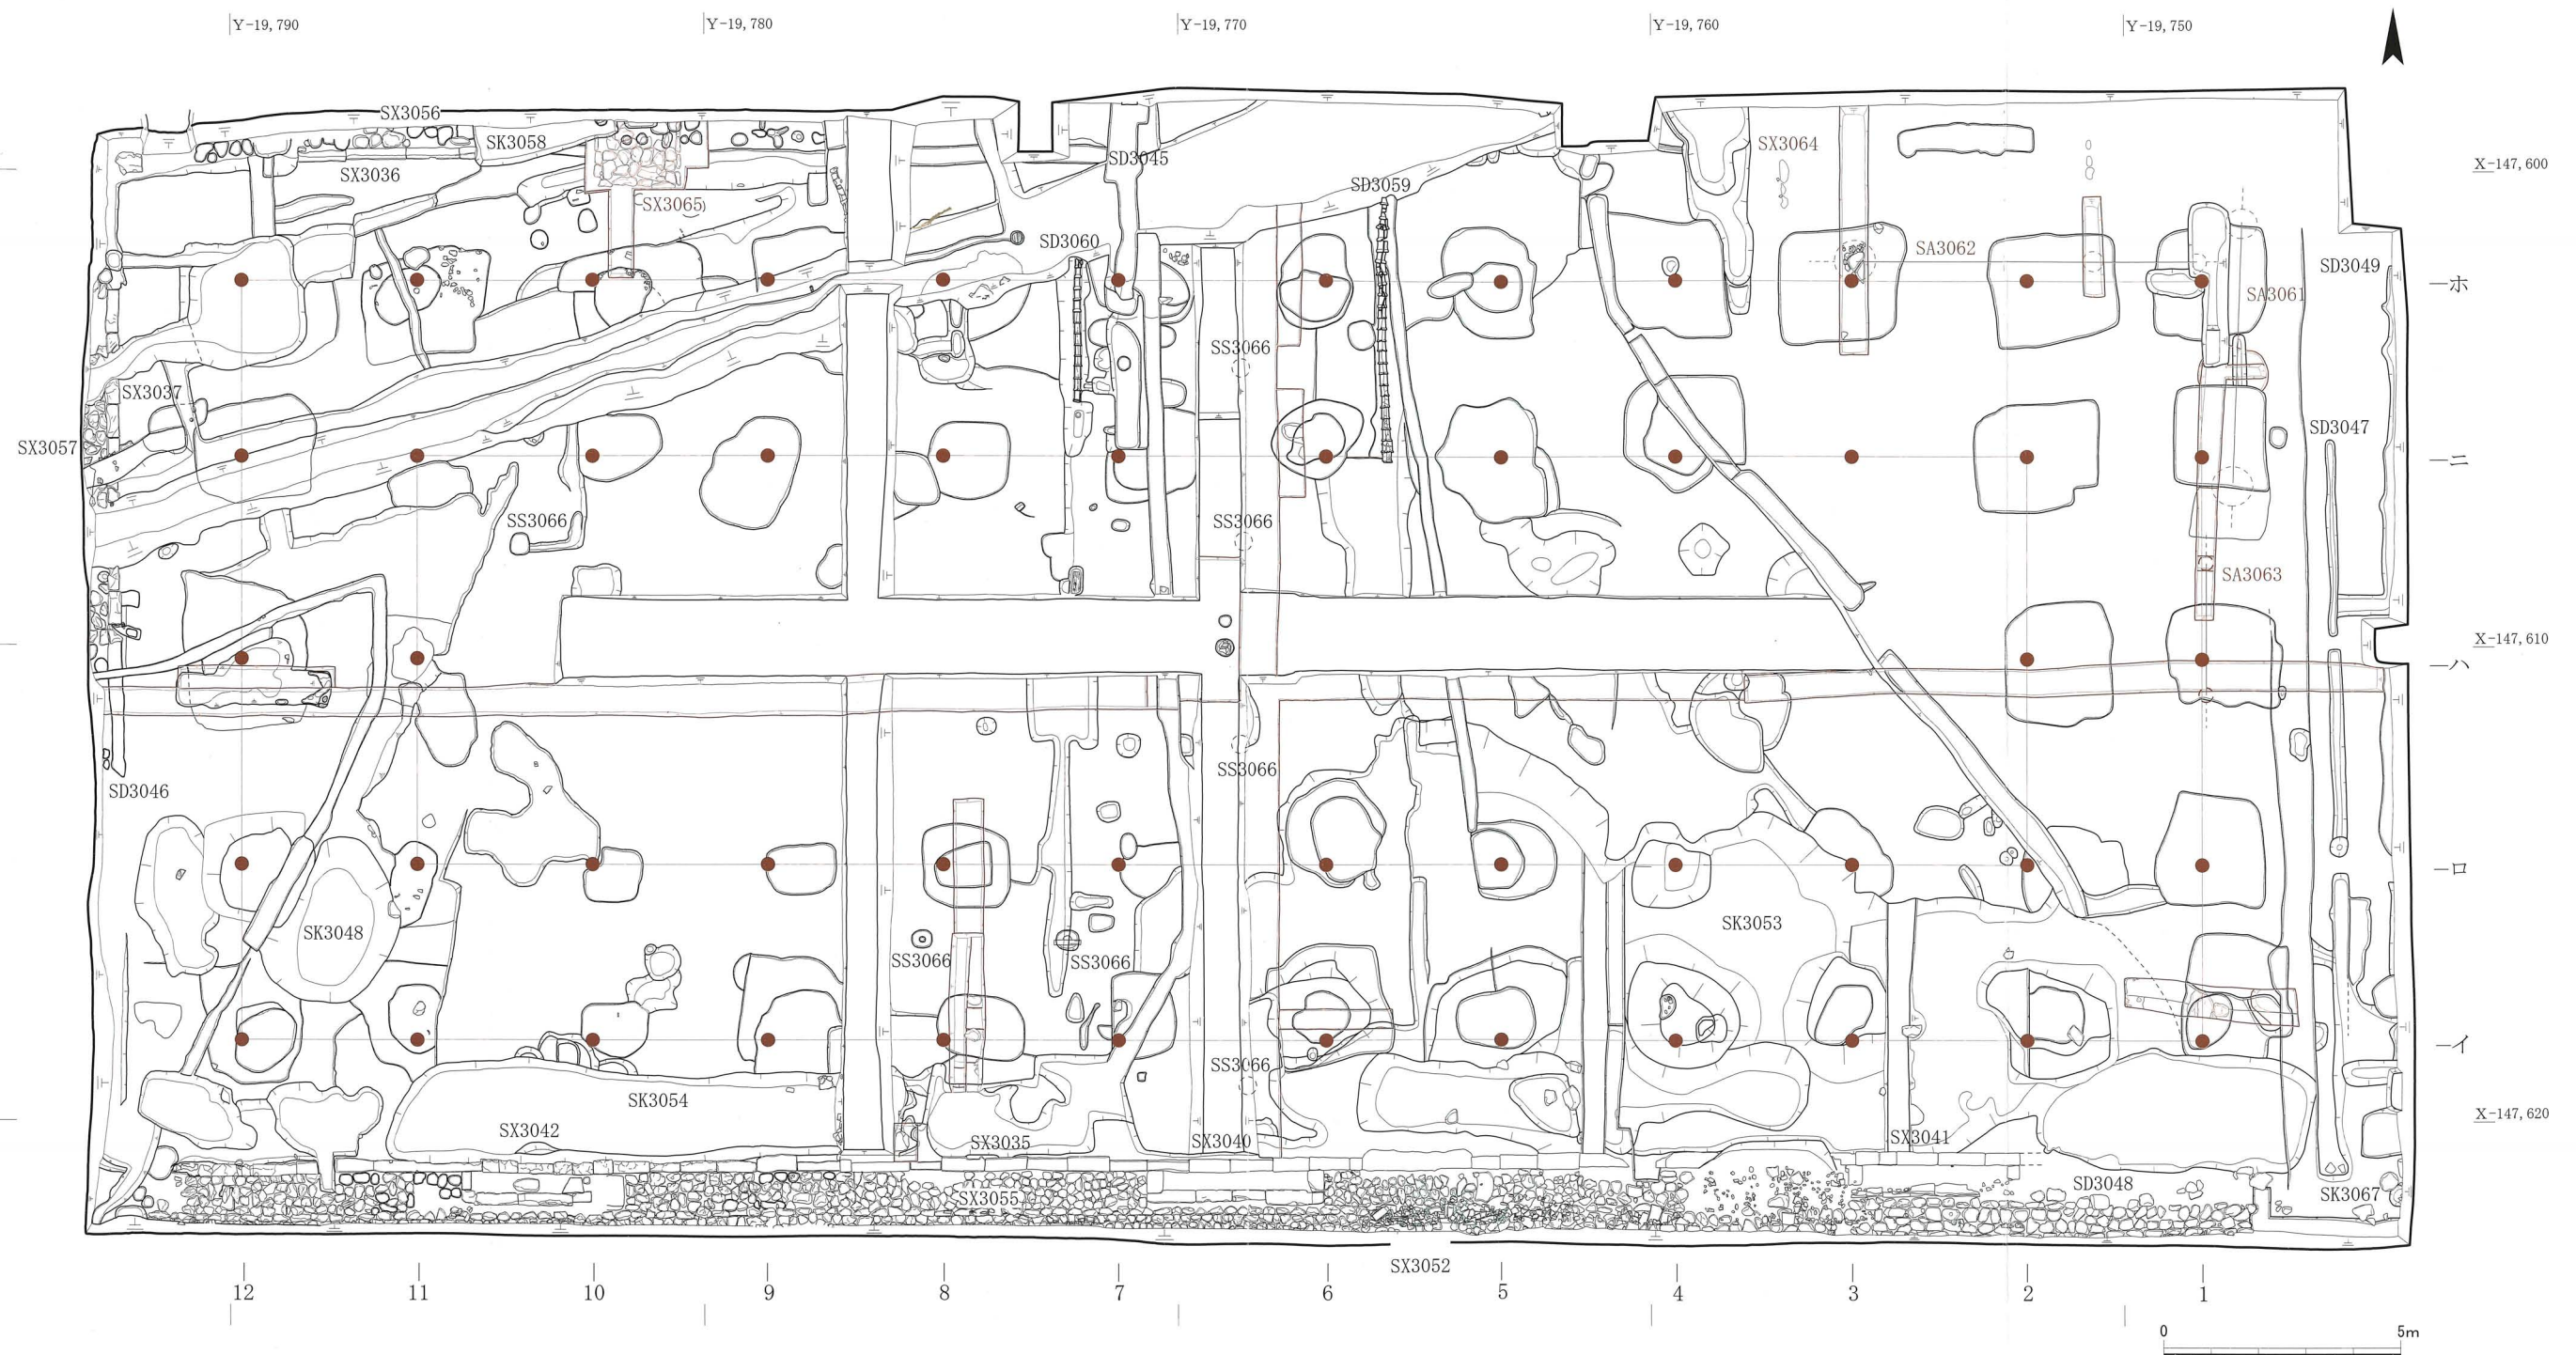
第5図 遺構平面図(1:150) ※柱位置は桁行中央間15尺、身舎梁行14.5尺、他はすべて12.5尺としたときの案

食堂の規模は『薬師寺報告』では、桁行11間、梁行4間で、柱間寸法は、桁行は中央間を15尺、それ以外は12.5尺等間とし、総長を140尺、梁行は身舎2間を14.5尺、廂12.5尺として総長54尺に復元しており、『縁起』（長14丈、広5丈4尺5寸）とほぼ一致するとしていた。

今回の調査により建物の柱間数は、桁行11間、梁行4間と確定したが、礎石が1石も遺存せず、礎石抜取穴や壺地業の掘方の規模も大きいため、正確な建物規模の確定は困難である。ただし、基壇の規模、南面の階段、礎石抜取穴、雨落溝など今回検出した遺構からいくつか手がかりはある。

まず、基壇の規模は、地覆石や地覆石の抜取溝外側間から、東西47.1m（159.1尺）、南北21.6m（73.0尺）と確定した（1尺=0.296m：『薬師寺報告』）。ただし、南面中央階段から得られる南北中軸線から東は23.3m、西は23.8mと西の方が50cm程度広い。次に、基壇南面で検出した3ヶ所の階段の幅は、耳石地覆石外側間でいずれも3.7m（12.5尺）を測る。東階段の耳石地覆石東縁から西階段の耳石地覆石西縁までの距離は33.0m（111.6尺）で、中央階段は正しくこの中央に位置する。また、今回の調査では南面の石組雨落溝と東面の雨落溝抜取の西端を検出したが、北雨落溝と西雨落溝は既往の調査で確認している。南北雨落溝心心間の距離は、23.9m（80.7尺）、東西雨落溝心心間の距離は、東雨落溝の遺構が明確でないため、南北中軸線より西雨落溝心までの距離25.1mを折り返し、東西を50.2m（170尺）に復元する。以上が遺構から得られた食堂の規模に関する情報である。

この中で、特に注目できるのは階段である。先述したように、東西階段の耳石地覆石外縁間の距離は33.0m（111.6尺）である。南面階段は東西両妻からそれぞれ2間目にあり、この間に9間分の柱が配される。33.0mを9間で割ると1間は3.7mとなり、階段の幅（3.7m）にほぼ一致する。したがって、検出遺構からは身舎桁行9間が3.7m（12.5尺）等間である可能性が指摘できる。廂の柱間寸法に関しては、遺構から明確な根拠はなく、ひとまず12.5尺とし検討してみよう。この場合、食堂の桁行全長は3.7m（12.5尺）等間で40.7m（137.5尺）となる。このとき、基壇の出は、南北中軸線から折り返した場合、東は3.0m（10尺）、西は3.5m（11.8尺）となり、西側柱から西雨落溝心までの距離（軒の出）は、4.8m（16.1尺）と算出される。この軒の出の数値を梁行方向にも適用すると、建物の梁行総長は14.3m（48.3尺）となり、身舎梁行2間が3.5m（11.8尺）と算出される。しかし、この身舎梁行の柱間寸法では、梁行方向の礎石抜取穴の位置とは合致せず、遺構と齟齬が生じてしまう。礎石抜取穴からみても、身舎梁行は最低3.8m（13尺）必要である。

一方、『薬師寺報告』の復元案をもとにすると、西面の軒の出は4.4m（14.9尺）、南北の軒の出は4.0m（13.3尺）となる。この場合、桁行、梁行方向で雨落溝までの距離は40cmほど異なるが、雨落溝の内々の幅50cmには収まる。したがって、梁行の柱間はひとまず学報に倣い身舎14.5尺、廂12.5尺と考えておきたい。

以上から、『薬師寺報告』の復元案のほうが、雨落溝の位置から考えられる案や『縁起』とも大きな矛盾はない（復元案A）。ただし、階段幅と桁行中央間の柱間寸法が合わず、このための東西の階段も柱間と合わないなど問題が生じる。桁行を階段に合わせ12.5尺等間とし、梁行の柱間寸法は仮に『薬師寺報告』に倣うとすれば（復元案B）、東西と南北とでは雨落溝から廂柱までの距離が異なってくる。この場合、雨落溝から廂柱までの距離が平側よりも長い妻側では、石敷に雨水が落ちると想定せざるを得ない。このようにいずれの柱配置も遺構とは完全に整合しない。今後、東西僧房や十字廊の取り合い等も含め再度検討する必要がある。

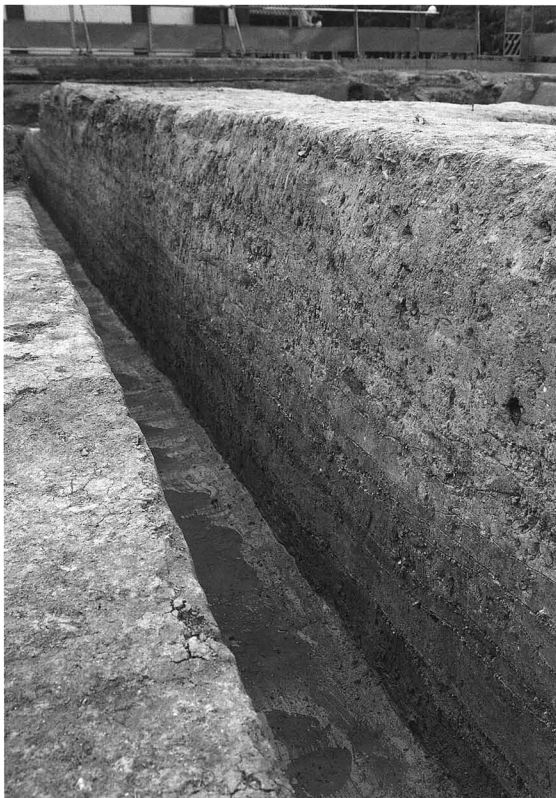
第6図 食堂基壇西半の版築層(南東から)

基壇築成は、整地土面に版築工法をもちいて基壇を築成する。整地および整地土上の版築数層は基壇周辺の石敷下までおよぶ。そのため、調査区南端、西端では掘込地業の有無は確認できない。しかし、後述するように北端では整地土面に設けられた食堂造営前の石列SX3064、石敷SX3065が版築の下で残存しており、少なくとも北側に関しては基壇築成にともなう掘込地業はないとみてよい。一方、東端は地覆石抜取溝SD3047を境に、版築が西と東に向けて傾斜しており、それぞれ、食堂と東僧房に関わる掘込地業と考えることも可能である。このように明確な掘込地業とはいえないまでも、版築縁辺部の一部は緩やかに掘り下げたのち、版築をおこなっている可能性がある。

版築は、1層が3～20cmの厚さをもち、残りのよいところで10層程度を確認した。基壇中心部では細かく、縁辺部にいくにつれ粗くなる。しかし、いくつかの層は広範囲でほぼ水平に施されているので、一定の単位で高さを揃えながら、水平に基壇を築成したと考えられる。ただしいずれの層も堅

固なものでなく、やや軟弱な印象をうける。版築土には、黄褐色砂や、灰白色粘質土、淡黄砂質土などからなり、なかには凝灰岩を粉砕したものを混ぜ込んだ凝灰岩層と称すべき層もあった。また、基壇東部では、版築の中に瓦を面的に敷き込んでいるところがある一方、西部では炭層が広がるところも確認した。

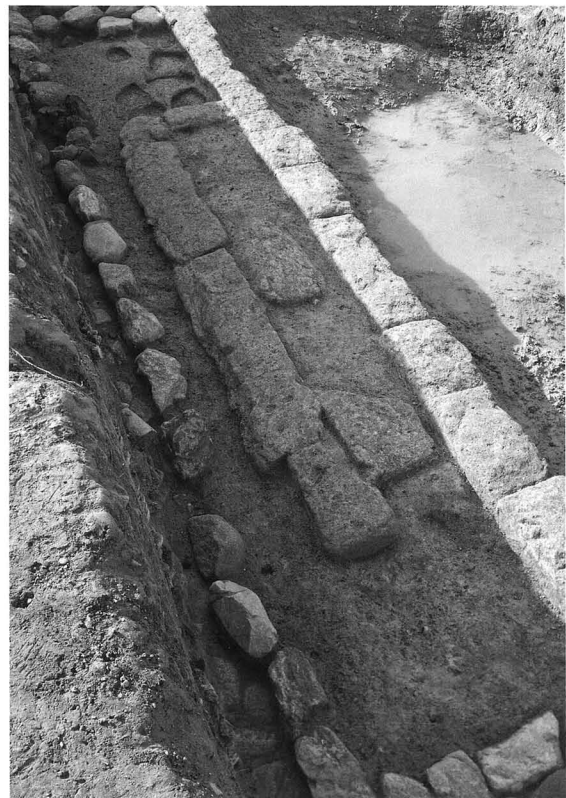
第7図 西階段SX3042(南東から)

の桁行の中央間および東西両端からそれぞれ2間目に相当する位置にある。SX3040は第62-14次調査でも検出されている。いずれも二上山産凝灰岩製で、基壇地覆石を引き通したうえで、コの字状に凝灰岩製地覆石を突出させている。幅は東西約3.7m (12.5尺)、基壇地覆石外面から階段地覆石外面までの突出は約75cmである。SX3041は地覆石の上で風化した凝灰岩が覆っており、踏石の一部が移動しつつ残存したものと考えられる。SX3042では、東側の耳石地覆石が抜き取られていたが、階段地覆石と引き通した基壇地覆石との間にも凝灰岩が据えられていた。なお基壇北面でも階段が想定されるが、後世の水路開削等を受けてその痕跡は確認できなかった。

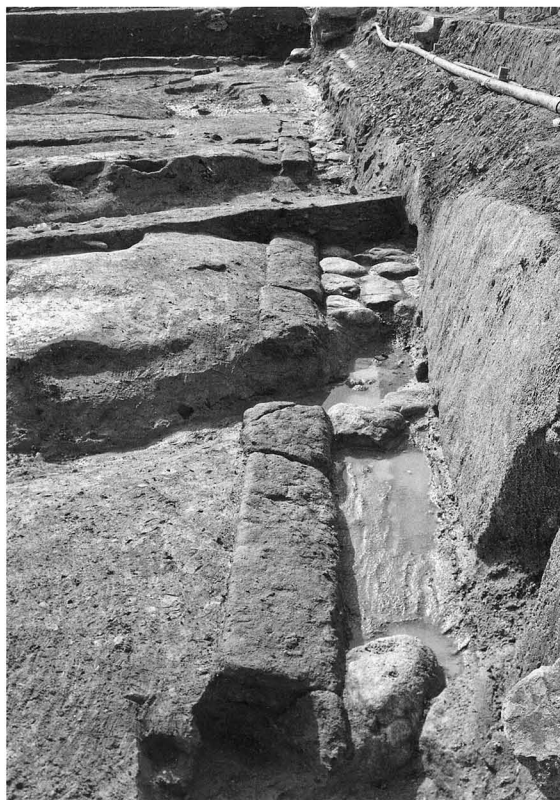
第8図 基壇西面地覆石SX3037と石敷SX3057（北から）

**基壇外装** 基壇の南面、北面西部、西面中央部で地覆石SX3035～3037を検出した。地覆石は、後述する2石をのぞいてすべて二上山産溶結凝灰岩製である。また、基壇北面中央付近、西面南半、東面では、地覆石の抜取溝SD3045～3047を検出した。地覆石は、全体的に風化しているもののおよそ当初の面を残している。大きさは長辺65～125cm、短辺18～35cm、厚さ8～18cmとばらつきがあるが、上面および基壇外面を揃えて据えられている。羽目石を設置するための仕口等は設けられていない。地覆石上面の標高は、基壇南面の西側で60.15m、東側では59.97mと東に向かって傾斜している。

**石敷** 基壇南面、北面、西面で基壇地覆石の外側に沿って石敷SX3055～3057を検出した。南面石敷SX3055の遺存状態はよいが、北面石敷SX3056および西面石敷SX3057は後世の削平のため、ほとんどの石が抜き取られ、石敷が部分的に残るほかは石の抜取穴が確認できるのみである。SX3055は、15～30cmの花崗岩・チャート・片麻岩・安山岩などの石材を基壇地覆石と雨落溝の間に3・4列敷き並べる。地覆石外面から雨落溝北側石内側までの幅は東側で約95cm、西側では100cmで、わずかではあるが西方で広くなる。地覆石上面と地覆石外面に接する石敷との比高は3～10cm。また、SX3055は北端と南端で、4～8cmの高低差があり、雨落溝に向かって緩やかに傾斜する。SX3056、SX3057

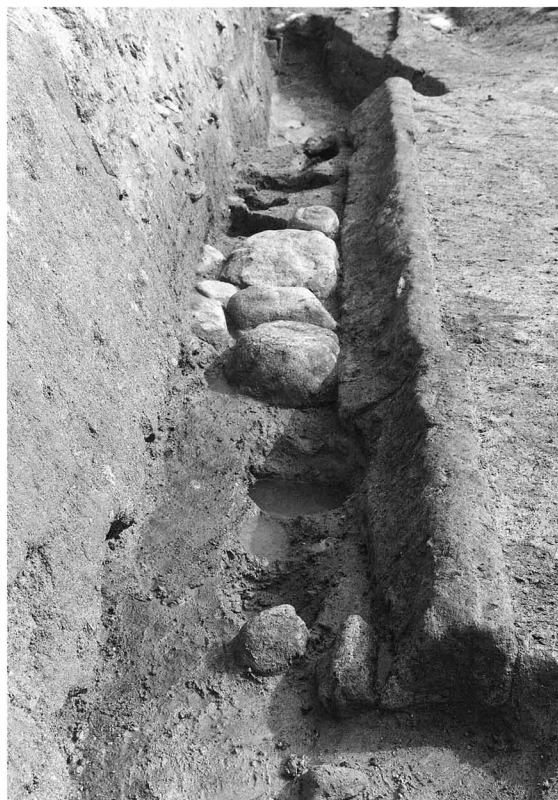
第9図 基壇北面地覆石SX3036と石敷SX3056（西から）

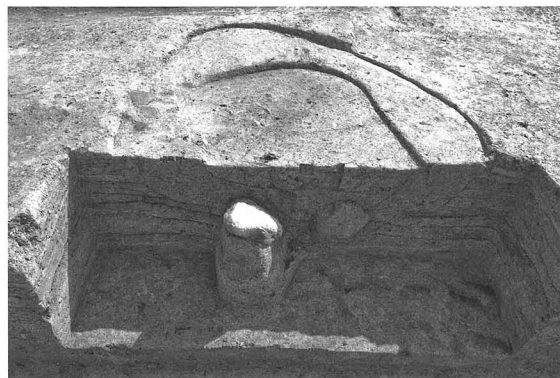
第14図 礎石据付掘方ニ6 (西から)

**礎石据付掘方** 東西両妻の身舎柱を除く身舎柱位置では、原則的に壺地業はおこなっておらず、かわりに礎石据付掘方を検出した。礎石据付掘方の大きさは、1.7～2.4mの円形から隅丸方形である。礎石据付掘方は、基壇上面から掘り込んでいる可能性がある。根石がない礎石据付掘方の深さは、遺存する基壇上面から10～30cmと浅い。一方、根石をもつものでは40～50cmと深い傾向にある。掘方の埋土は基壇土由来の土とみられ、層状の埋土などの明確な地業の痕跡は認められない。

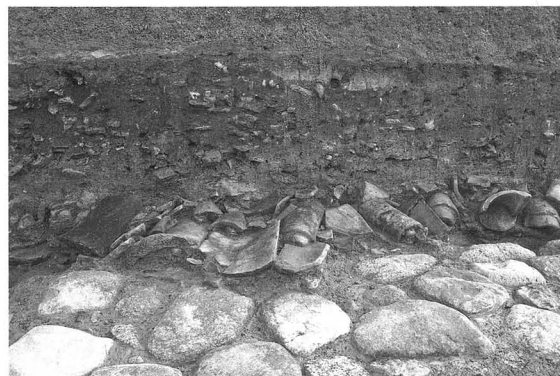
第16図 瓦溜まりSX3052 (北から)

**瓦溜まりSX3052** 南面中央階段SX3040と東階段SX3041の間で、雨落溝や石敷の上から、完形に近い軒瓦や丸・平瓦がまとまって出土した。これらは東西約8mにわたり折り重なって出土しており、屋根根から落下した瓦の可能性が高い。軒丸瓦は薬師寺39型式、軒平瓦は薬師寺245・254型式でいずれも平安時代中期のものである。再建時の食堂の屋根に葺かれていた瓦と考えられる。

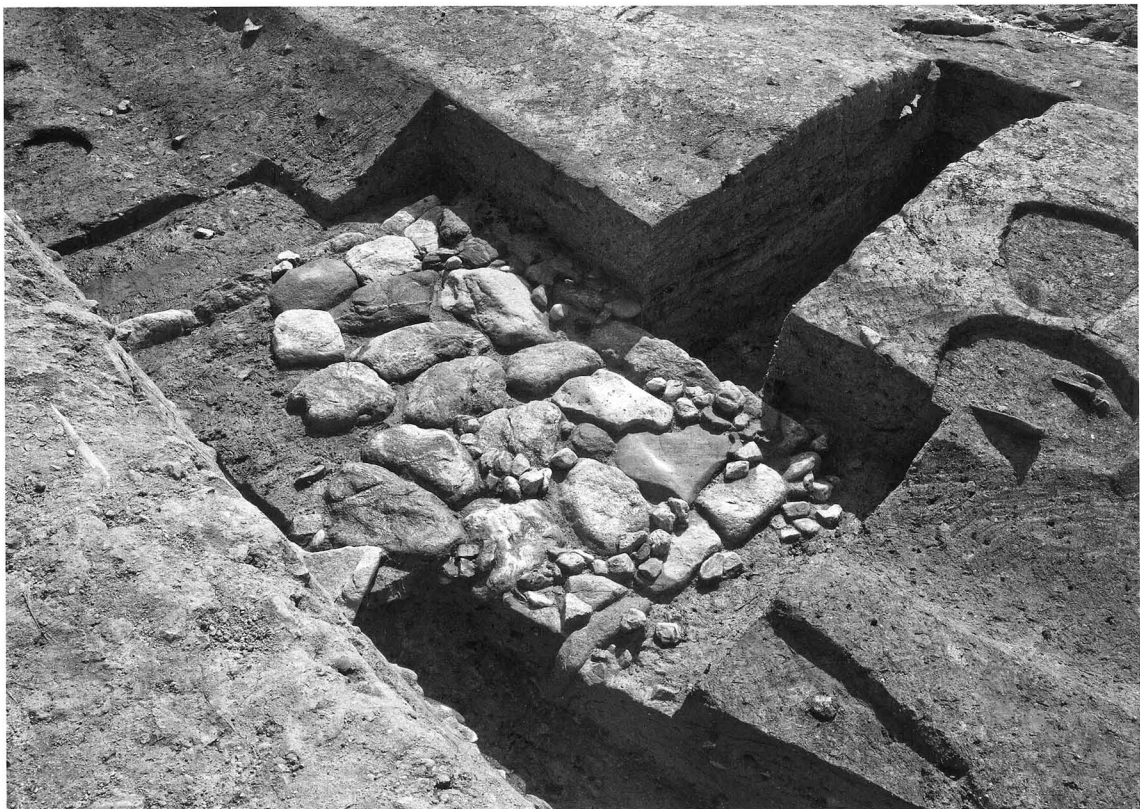
第17図 石敷SX3065（北西から）

**石敷SX3065** 調査区西北の北面基壇縁で確認した石敷。食堂北側柱西端より4つ目の柱位置の北方にあたる。東西1.6m、南北1.3mで、北辺は調査区外まで延びる。西と東、南の3辺に見切石を並べ、その中に約40cmの大きさの玉石を並べる。南辺の見切り石は東西のものに比べて大きい。石敷の南側は食堂基壇内部にまでおよび、基壇版築で覆われている。瓦を含む整地土を掘り込んで据えられているため、薬師寺に関する遺構と考えられるが、その性格や食堂との関連は不明である。

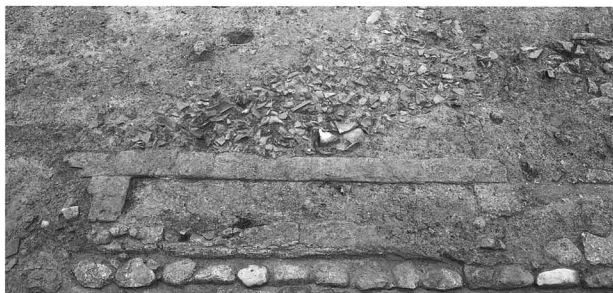
第18図 大土坑SK3053の瓦堆積状況（南から）

**大土坑SK3053** 基壇南部を破壊する大土坑。大きさは東西約22m、南北約9mと東西に長い。南面の地覆石を一部破壊するが、地覆石を土坑の南辺として掘り込んだ様相が看取できる。深さは、残存基壇の上面から最も深い所で約50cmある。SK3053は、食堂SB3050の南側柱筋や入側柱筋の礎石位置にもおよび、側柱筋に施された壺地業が島状に突出する。奈良時代から鎌倉時代にかけての膨大な量の瓦や、8世紀末から13世紀にかけての土師器や瓦器椀、土師皿などが出土した。

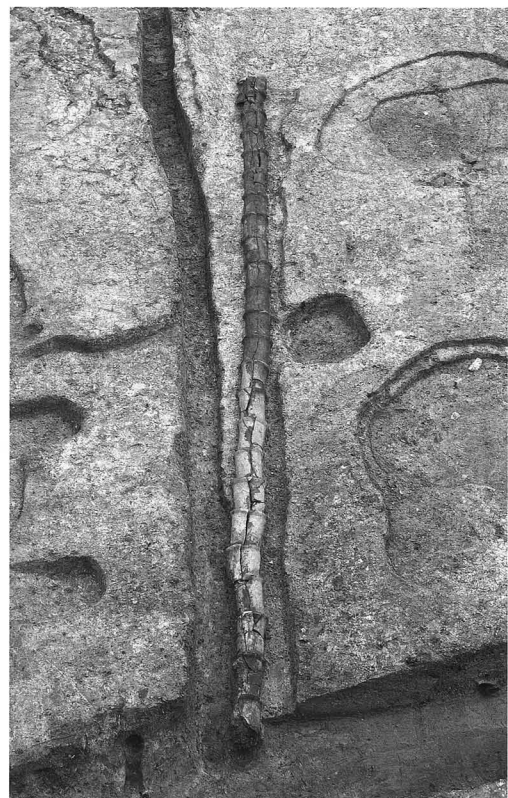
第20図 瓦暗渠SD3059（北から）

**土管暗渠SK3059・3060** 調査区中央の北寄りで南北方向の瓦製の土管暗渠を2条検出した。いずれも暗渠の両端が壊されているが、北に向けて緩やかに傾斜することから、南から北へ排水していたことがわかる。土管は片側にソケットをもち、近世のものとみられる。SK3059は、土管が24基残存しており、長さ5.5m分を検出した。一方、SK3060は13基残存しており、長さ3.0m分を検出した。
