# 奈文研

No.26

### ✿ 国宝高松塚古墳壁画の保存修理 にともなう 石室解体

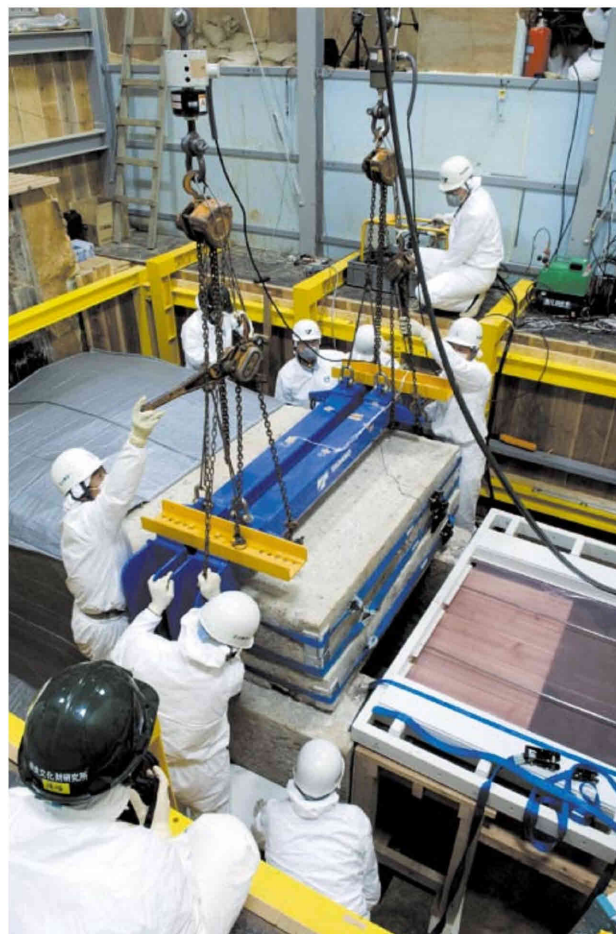
天井石3の取り上げには、ⅡⅡ型治具が使用され、バランス調整のため、5基のチェンブロックを操作して地切りをおこないました。

事態は深刻で、予定していた三連の治具（ⅡⅢ型）では対応できないことが判明し、急きょ二連の治具

に改造し、危険な部位には、ベルトによる拘束をおこないました。
