## 発掘調査の概要

### 藤原宮大極殿院南門の調査 飛鳥藤原第148次)

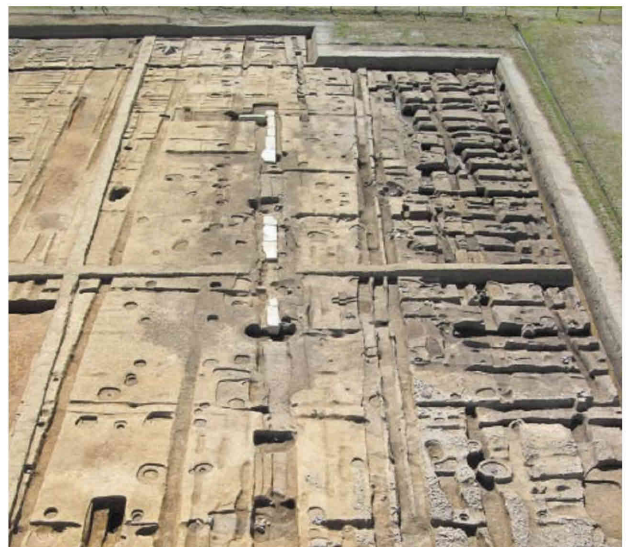
南門基壇の北辺部（東から）

基壇の中央部には、竜山石（兵庫県加古川下流右岸に産する石材）の切石列が残っていました。これは、古文化研究所は基壇外装の一部と考えていたのですが、今回の調査によって、北面階段の一段目である可能性が強まりました。さらに、南・北面階段の東

西幅は24.7mと非常に広いことも明らかになりました。
