## 5 結 語

### (1) 西室の調査成果

#### i. 西室の造営と建築

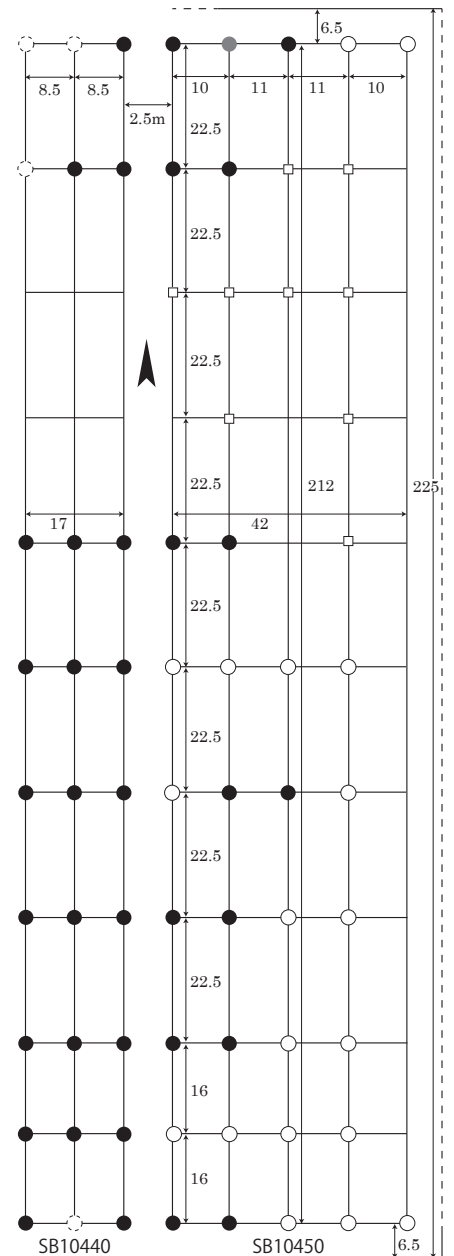
第39図 西室建物の柱位置と柱間寸法

**西室大房SB10450の建物規模と基壇の南北規模が確定** 西室大房は、桁行10間、約62.5m（212尺）、梁行4間、約12.4m（42尺）の南北棟礎石建物である（第39図）。梁行の柱間寸法は、中央2間が約3.2m（11尺）で両端間が約3.0m（10尺）、桁行の柱間寸法は、南2間が約4.8m（16尺）で、それ以北が約6.6m（22.5尺）である。基壇規模は南北が約66.5m（225尺）で、基壇の出は南北それぞれ約1.9m（6.5尺）である。基壇の東西規模は明確ではないが、東南隅の様相から東面の基壇の出も、約1.9m（6.5尺）であると考えられる。基壇西面は、当初から存在しなかったのか後世に失われたのか、今回の調査では不明である。基壇の北面、南面、東面の一部では基壇外装の地覆石と羽目石が遺存しており、これらにはすべて二上山産凝灰岩を利用している。これらから、基壇高は約40cmに復元できる。また、南面のみに雨落溝と考えられる石組溝を確認した。

今回の調査で得られた上記の西室大房の建物規模は、従来の復元案とは異なる。第2章（5頁）で述べたように、復元案には大岡案と鈴木案があり、梁行は4間、総長45尺は両案が一致するが、桁行については、大岡案は9間、22.5尺等間（総長202.5尺）、鈴木案は11間のうち北6間を22.5尺、南5間を15尺（総長210尺）としていた。両者は『流記』の記述や地表面に露出した礎石の位置等を根拠としている。今回の発掘調査により、梁行は4間で同じだが、総長42尺で既復元案よりもやや短く、桁行は、柱間数・柱間寸法とも既復元案とは異なる部分も多いことが判明した。また、礎石位置を改変した痕跡は確認できず、再建に際しても、創建以来の建物規模を踏襲していたと考えられる。ただし、この場合、『流記』に記された建物規模とは一致しない点が問題となる。

西室大房SB10450の西側に並列して、古代に遡る建物SB10440を確認した。桁行10間、梁行2間の南北棟掘立柱建物で、桁行の柱間寸法を大房と揃える。建物の位置や規模から大房と対をなす小子房の可能性はあるが、これを小子房とするには、大房との関係から次の問題がある。

**西室大房と掘立柱建物SB10440の関係** まず、大房SB 10450 と掘立柱建物SB 10440の間は、側柱の心心間距離で約2.5m と狭く、両者が併存した場合、軒が干渉するか上下に重なることになる。西室大房と小子房の両方が描かれる絵画資料には、鎌倉時代後期の「興福寺堂舎図」(氷室神社蔵)や、室町時代の「春日社寺曼荼羅」(興福寺蔵)(第40図)等があるが、いずれも両者の間には3、4間の繋廊が描かれており、今回検出した建物配置とは異なる。古代の大房と小子房のあり方については、現存する法隆寺東室と妻室、発掘調査で確認した薬師寺東西僧房の例があり、大房と小子房は一定の距離をおいて並立する、絵画資料にみられるような形態と考えられている。今回検出した形態を大房と小子房とするには、建築史的にはさらなる検討が必要である。
