西トップ遺跡の修復

—中央祠堂屋蓋部の再構築—

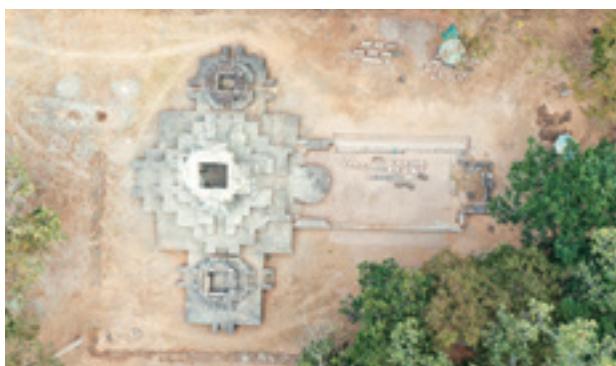
図14 三祠堂修復後俯瞰写真（上空から、上が北）

西トップ遺跡は王都アンコール・トムの南西区画にあり、その中心寺院であるバイヨンから西南西500mほどに立地する寺院遺跡である。西トップ遺跡は、中央祠堂・南祠堂・北祠堂が東を正面として一列に並び、中央祠堂の手前には東テラス（仏教テラス）が接続しており、これらすべての構造物を囲む結界石とラテライト石列によって寺域が形成されている（図14）。

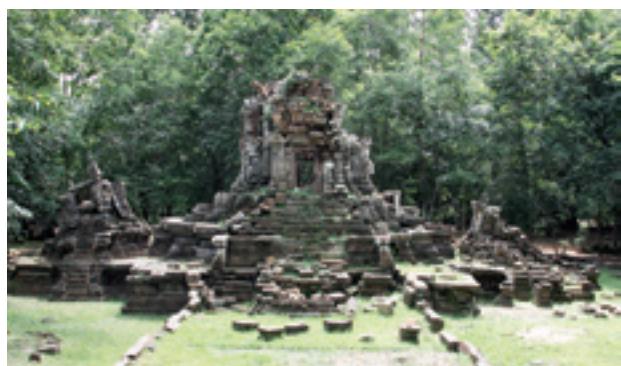
図15 三祠堂修復前（東から）

中央祠堂の修復 中央祠堂は高さ約8mを測るが、かつて中央祠堂の頂部に木が生えており、その樹根によって屋蓋部が大きく倒壊していた（図15）。中央祠堂は特徴的なことに、砂岩外装の内側に前身遺構となるラテライト基壇が存在しているが、修復にあたっては当該のラテライト基壇は最低限の部分的な補修にとどめた。その後、基壇の砂岩外装と躯体部の再構築をおこなった。

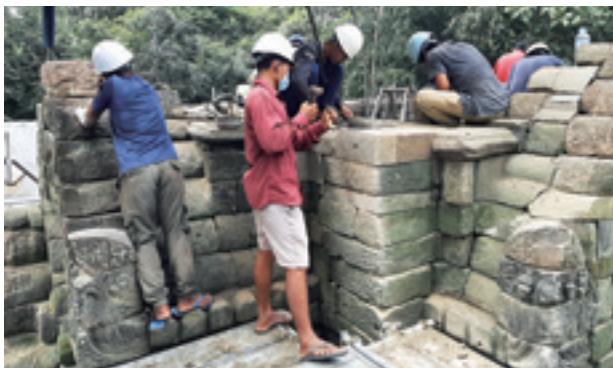
図16 中央祠堂再構築作業風景（北東から）

中央祠堂修復の完了 2022年度末までに中央祠堂躯体部の修復を終え、2023年度はペディメントを含む屋蓋部の修復をおこなってきた（図16）。第15層から第8層にあたる第1ペディメントの再構築完了および、第7層から

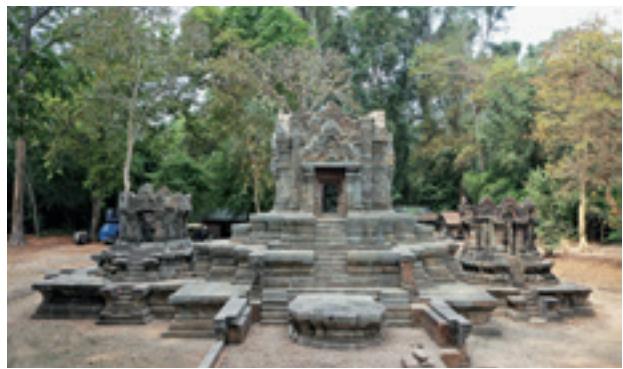
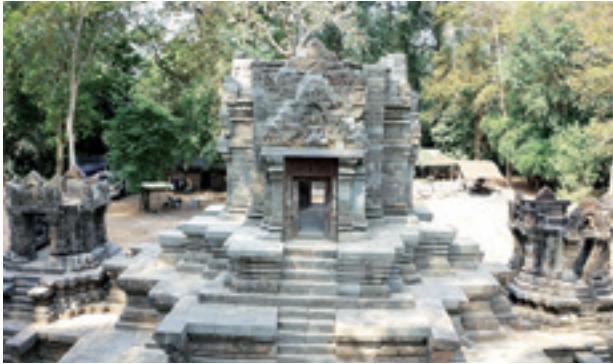
図17 三祠堂修復後（東から）

図18 中央祠堂修復後（東から）

第1層にあたる第2ペディメントの各4面について、フランス極東学院による古写真を参考に、現地周辺の石材探索によって発見された石材と一部新材を組み合わせて再構築した。なお、第2ペディメントより上層はほとんどを新材による再構築とせざるを得ないため、再構築は第2ペディメントまでで完了とした。2023年12月には予定していた第2ペディメントまでの修復を終え、2011年以降13年におよんだ三祠堂の修復が完了した（図17・18）。

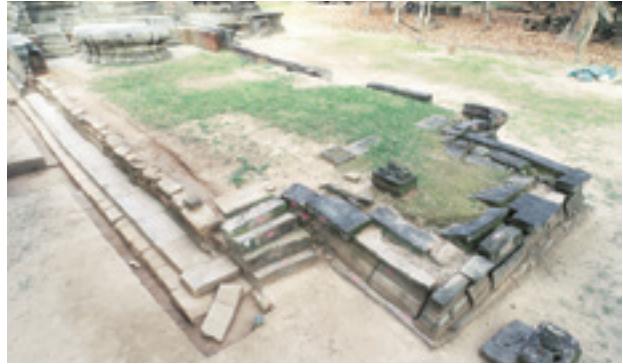
図19 東テラス南壁修復中（南東から）

東テラス南北壁の修復　中央祠堂屋蓋部修復後、2024年1月より東テラスの南側側石・延石及び側石下層ラテライト基礎石列の修復をおこなった（図19）。この際、北側ラテライト基礎石列と同様に、東テラス南側においても現在の砂岩地覆石と下層のラテライト基礎石列の位置が一致することが確認された。修復にあたっては、側石および延石の現位置を記録しながら解体し、ラテライト基礎石列下の地盤をつき固めてレベルを揃えたのち補修

石材と一部新材を用いて全体を再構築した。
