### 天守台の設計変更

原 史彦

#### 五種類の計画図面

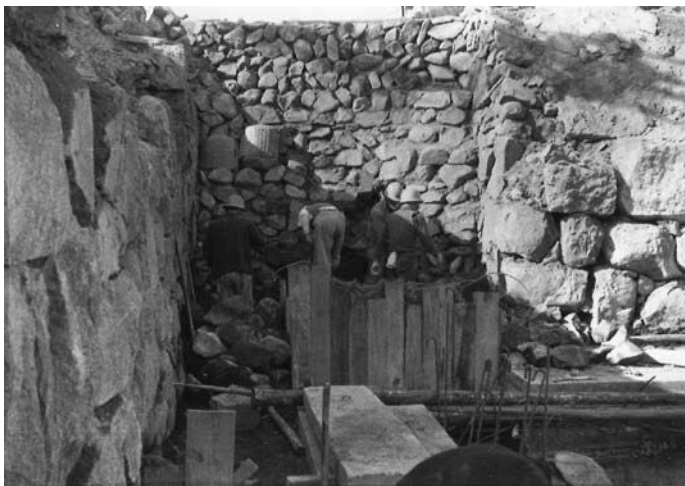
つまり、枳形空間を取りやめた時点で何も無い地続きの空間を造るという構想自体が無くなり、堀にするという計画に直ちに切り替えられたと思われる。丁場割をする時点で既にこの計画は放棄されていたと考える方が、この部分に諸大名の普請奉行の署名が無いことの説明にはなる。天守台周辺の変遷を示す図は五種類確認できるが、少なくとも天守台周辺で計画変更が行われたのは、実際に西側への開口部が確認された（図4）南側小天守入口部分の変更のみで、天守台北西部の異なる形状図面は、机上案のみで終わった可能性が高い。

図4 小天守再建中に発見された西側開口箇所写真  
名古屋城総合事務所蔵
