## 〈資料紹介〉名古屋城小天守台西から出土した鯨瓦

西本 菜由

Shachihoko, excavated from the west of the small castel tower of Nagoya Castle

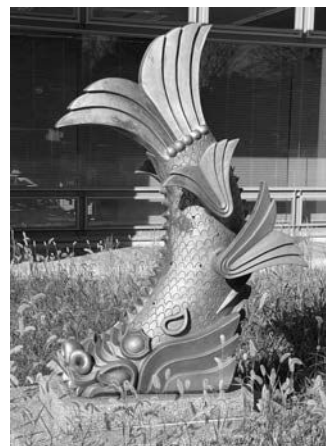
写真4 鯨瓦（日本城郭研究センター前 筆者撮影）

鯨瓦とは屋根の棟飾りに使われる瓦のうち、鯨の形をしているものである（写真4）。では鯨とは何かというと、海洋哺乳類のシャチのことではなく、想像上の生き物のことを指している。姿は魚で頭は虎であり、火除けの加護があるとされている。

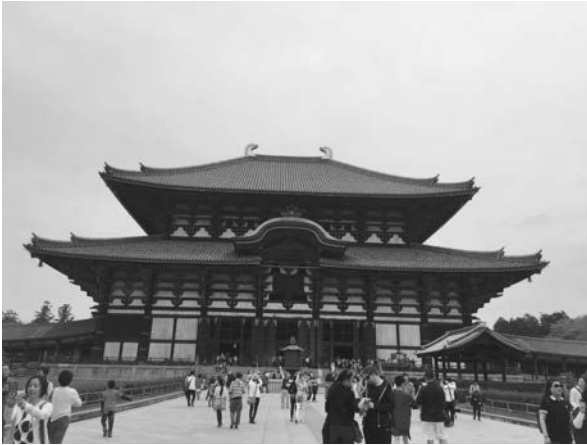
写真5 東大寺大仏殿の棟を飾る鴟尾（筆者撮影）

同じく屋根飾りとして葺かれてきた瓦に「鴟尾」がある。鴟尾は日本において古代より使われており、寺院や宮殿の棟を飾っていた（写真5）。石製品、木製品、金属製品があるが、ほ

とんどが瓦製品である。鴟尾は元々鳳凰の翼をかたどったものと言われているが、魚の尾のようにも見えることから、火除けの加護があるとされることもある。なお古代の役人の沓に似ていることから沓形と呼ばれることもあるが本稿では割愛する。
