# 大阪府北河内地域の災害痕跡・記録と『浸水日誌』

實盛 良彦・田中 香里（四條畷市教育委員会）

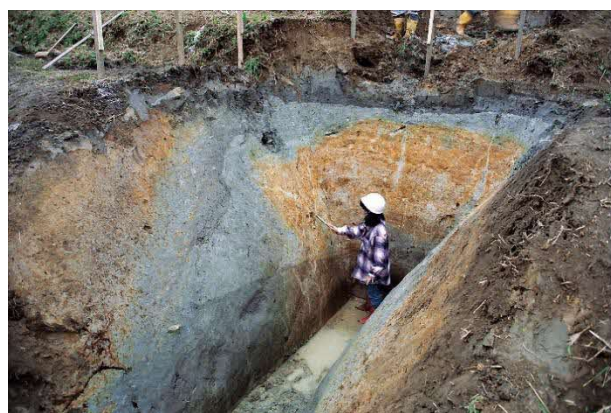
第 1 図 生駒断層の検出状況

城遺跡は、古墳時代から中世に至る複合遺跡である（村上 2006）。埋蔵文化財調査に引き続いておこなわれた活断層調査の結果、地下 2 m の位置で幅 3 cm、長さ 2.4 m、傾斜角度 11.5 度で西側方向に立ち上がる断層が確認された（第 1 図）。断層が活動した後に一部が削られ、そこへ新たに堆積した土層から奈良期の須恵器杯（第 2 図）が出土した。さらに、その下層からみつかった炭化物などを放射性炭素年代測定法により分析した結果、お

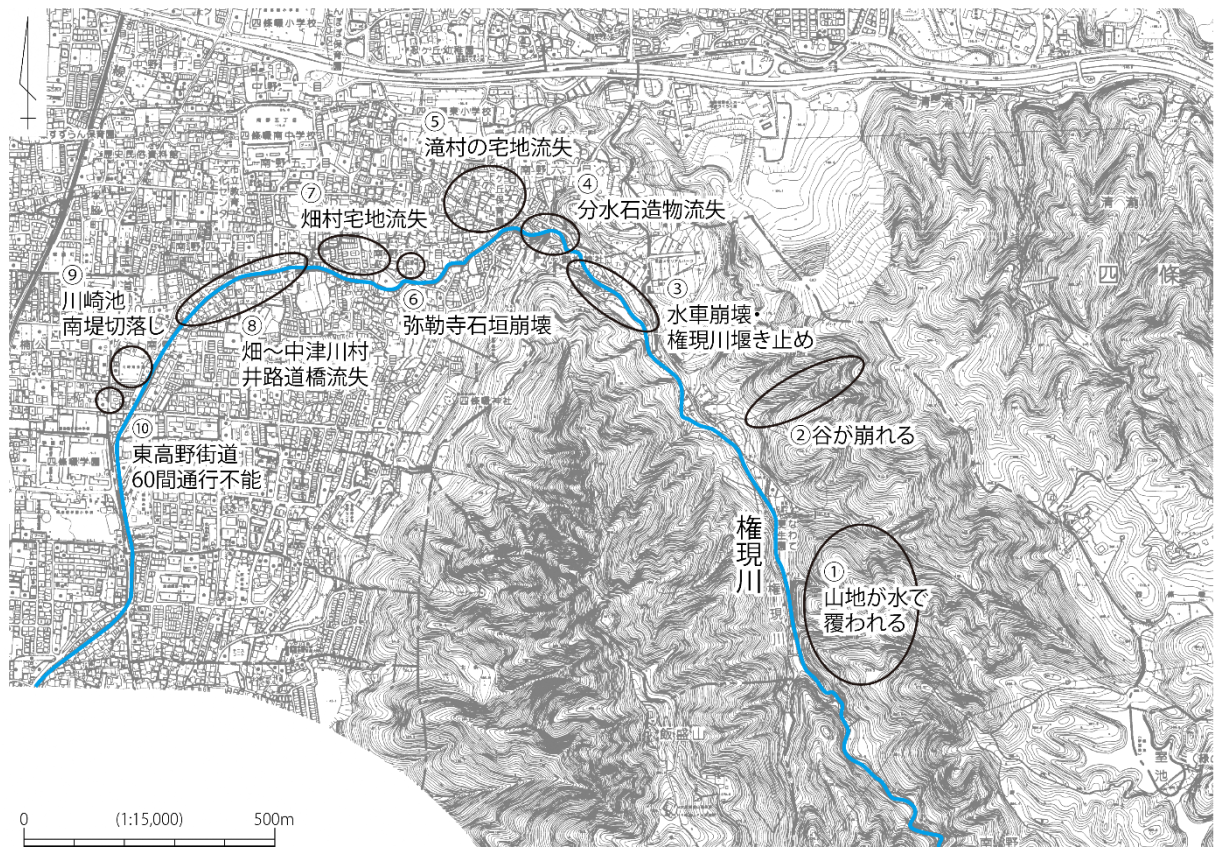
第6図 天明6年6月豪雨による被害の状況

災害状況は順を追って詳細に記録されていた（第6図）。その記録によれば、①最初に飯盛山北東の山地が水で覆われ（註3）、②次に別の山地では谷が崩れ出した（註4）。③続けて飯盛山北原で水車稼ぎの家が土砂崩れで崩壊したうえ権現川がせき止められた（註5）。④その後は南野村と中野村で立ち会っていた分水のための石造物などがすべて流失し（註6）、⑤続けて滝村で個人宅の水車場・土蔵・石垣が流失し（註7）、⑥畑村の弥勒寺では石垣が崩壊流失した（註8）。⑦さらに畑村で複数の個人宅地の流失が続き（註9）、⑧畑村から中津川村まで井路道橋ことごとく流失し（註10）、⑨ついに川崎池では南堤を切り落とす事態に陥り（註11）、⑩東高野街道筋が60間（約109m）通行不能となった（註12）。中津川村の21歳の男性が水死したほか2人が亡くなり、亡骸は南野村に隣接する北条村（現大東市）西の切れ所に流れ込み、もらい受けて葬ったという（註13）。

上記のとおり、天明６年６月豪雨と昭和２８年台風第１３号では、権現川筋において近似した災害経過を辿っている様子が伺える。両者ともに、川の上流部において山地での滞水や池の崩壊など最初の被害が起きる（天明①・昭和㉔）。次に山腹部で谷部を中心として崩壊が起こる（天明②・昭和㉕）。続いて、川筋で水流を利用して操業していた水車が倒壊・流失し、瓦礫により河川が堰き止められる（天明③・昭和㉖～㉗）。並行して川筋の家屋群や構造物が倒壊・流失する（天明④～⑧・昭和㉘～㉙）。そして、下流において田畑の埋没や、池および街道への被害が起きている（天明⑨～⑩・昭和㉚）。

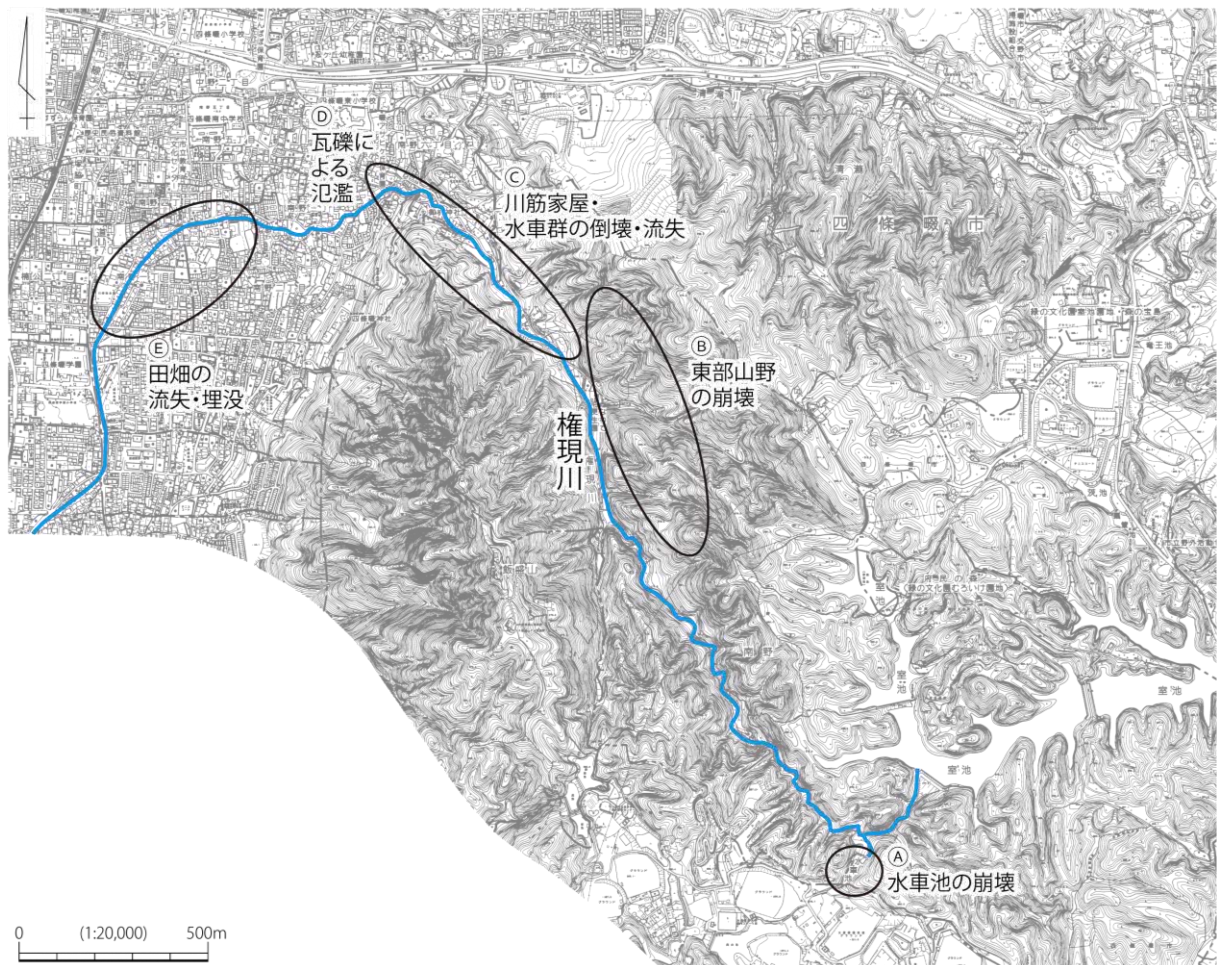
第7図 昭和28年台風第13号による被害の状況

特に権現川流域の被害状況は凄惨で（註14・第7図）、①室池より低い位置に水車用水のため造られた水車池が決壊し、②飯盛山東部の山腹崩壊も著しく、③川筋の家屋や水車群が倒壊・流失、④その瓦礫がさらに氾濫を呼び、⑤下流の川崎方面は水没、田畑も流失・埋没著しく、この世のものとは思えない状況だったという。
