#### 興福寺旧一乗院の調査（平城第330次）

#### 藤原京左京七条一坊の調査（飛鳥藤原第115次）

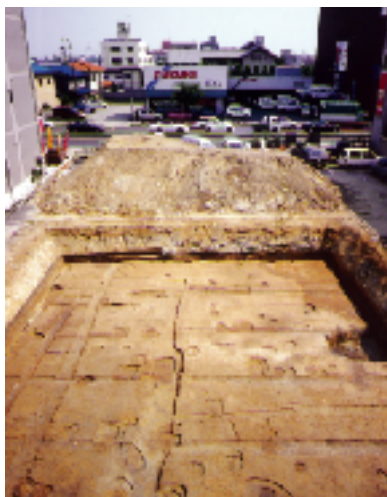
掘立柱穴は、調査区の東端で南北方向に5基並んでいます。過去に東側で行った調査では、東西棟の掘立柱建物の柱穴を検出しており、それらと一連のものと考えられます。

長屋王邸検出遺構

これまでこの建物は、北に位置する長屋王邸正殿との関係から桁行9間の建物と予想されていましたが、今回の調査で桁行7間であることが確定しました。

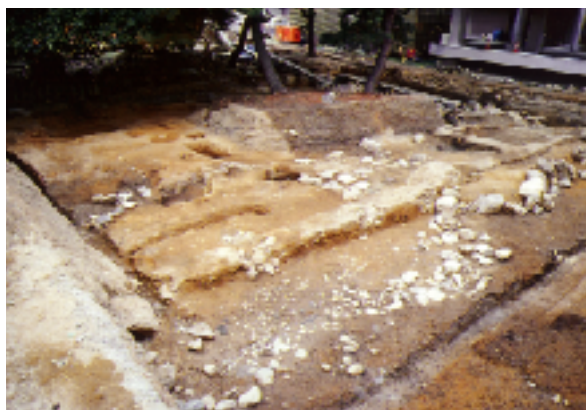
興福寺旧一乗院の発掘現場

本調査区は7月25日から調査を開始しました。これまでに池や築山など、庭園に関連する遺構を確認しています。池には上層と下層があり、築山も土の違いや遺物の時代から、増築がおこなわれたようです。池と築山の関係など、庭園全体の変遷については、今後の調査で整理していく必要があります。

奈良地方裁判所庁舎建て替えに伴う発掘調査です。調査区は北側の試掘調査区と南側の本調査区に分かれ、試掘調査区の面積が165㎡、本調査区は583㎡です。試掘調査区は6月18日から7月17日まで調査を行い、土坑6基、溝2条、厚さ1m以上に及ぶかわかけの堆積層を確認しました。この堆積層は、中世に多量のかかわかけをこの場所に廃棄、集積することによって形成されたと考えられます。

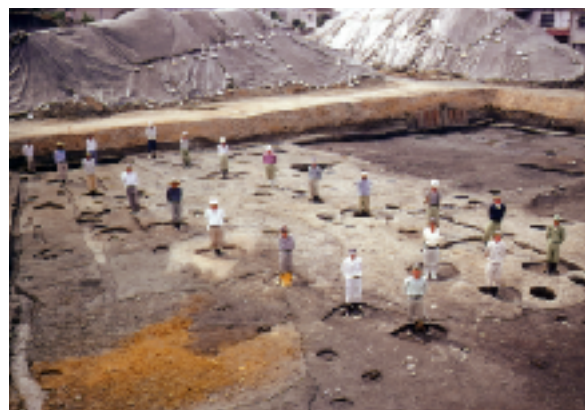
東側調査区の南西部では、坪のほぼ中軸線上の位置に、東西8間（約21m）、南北2間（約6m）の大型の掘立柱建物が建っていたことを確認しました。したがって、この時期には、少なくとも1町（約133m四方）を占める大きな敷地であったことが確

藤原京左京七条一坊の大型建物

実です。また、北東部ではL字形の溝を2条検出していますが、これが敷地内を方形に区画する施設の一部であるとすれば、中央部に1町分の内郭をもつ、4町（約265m四方）の敷地となる可能性も想定されます。

なお、大型建物が建っていたのは、藤原宮期（694～710）の後半と考えられますが、それに先立つ藤原宮期前半や、7世紀中頃～後半の掘立柱建物の跡もいくつか見つかっています。

調査地は、南東から北西方向に向かう谷地形にあたり、大型建物の北の池状遺構からは、南岸近くに堆積した木屑層を中心に、多量の木簡が出土しました。木簡の内容については、次項をごらんいただきたいと思いますが、ここに中務省ないしその関連施設があり、大型建物はその一部を構成する可能性が高いと思われます。
