藤原宮大極殿院の調査（飛鳥藤原第 117 次）

藤原宮東南官衙地区の調査（飛鳥藤原第 118 次）

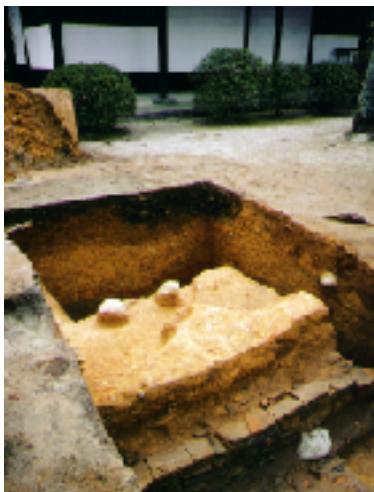
四王堂発掘現場（北西から）

査を 2002 年 2 ～ 3 月に実施しました。調査区は北区 15 m² と南区 2 m² を設けました。北区では奈良時代の四王堂創建時の西北隅の掘立柱穴を検出しました。柱穴は一辺が 2m 以上と巨大です。柱を抜

き取った後、ほぼ重複した位置に礎石を据えた礎石据付穴を確認しました。基壇には平安時代の瓦積み外装が残り、西大寺創建時から平安時代までの瓦のほか、凝灰岩や川原石も用いられています。創建時の建物や基壇の規模を踏襲して、平安時代に礎石建物へと造り替えたと推定されます。創建時の四王堂は過去の調査とあわせると、東西が約 32.5m、ほぼ 11 丈となり、西大寺に伝わる資財帳の記載に一致します。南区では地表下 30cm が地山で、くぼみをいくつか検出したのみです。

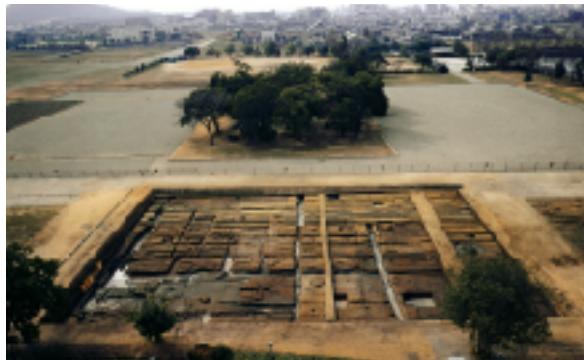
大極殿院「東殿」と大極殿土壇（東から）

廊（梁行の柱間が 1 間）と復元されていましたが、「東殿」以南と同じく、複廊（梁行の柱間が 2 間）であることがほぼ確実となりました。

そして、「東殿」についても、これまで桁行 7 間、梁行 4 間と復元されていましたが、少なくとも梁行については、それよりかなり小さくなることが判明しつつあります。今後、「東殿」の性格についても再検討が必要となりそうです。

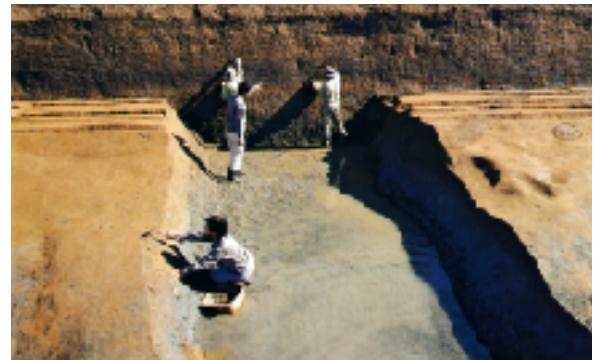
藤原宮南面の外濠（西から）

調査にはいってまもなく、大垣とその南北に濠がみつかりました。藤原宮の大垣は、掘立柱を土壁でつなぎ、瓦葺きの屋根をのせた構造です。ただ、大垣と内濠はほぼ想定位置で発見されたのですが、外濠は想定位置よりも 7m 大垣寄りにありました。

調査区には、宮内先行条坊とよばれる藤原京の街路の一つ、東二坊坊間路がとおっています。普通、藤原宮の施設はこの先行条坊の側溝を埋め立てて造営されているのですが、南面の外濠は側溝と一時期共存しており、側溝を流れる水が外濠に注ぎ込むように掘り直されていました。まず、排水体系をつくり、そののち側溝をうめて大垣の柱をたてたり内濠を掘削していたのです。外濠の位置だけが想定位置とずれた理由も、このあたりにありそうです。
