## 発掘調査の概要

### 興福寺中金堂院回廊東南の調査（平城第347次）

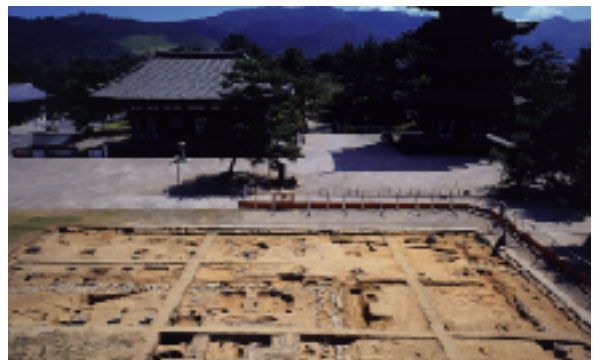
調査区全景（西から）

東面回廊は全長約65m、中門を含む南面回廊の全長は約84mあります。今回の調査で検出したのは東面回廊南半の桁行8間分、南面回廊東半の桁行6間分です。梁行は東面、南面回廊とも2間で回廊基壇の幅は10.74mです。柱の礎石はほとんど残っていませんでしたが、礎石の抜取穴によって柱の位置を確認できました。回廊は連子窓が中央に通り、その両側に吹き放しの廊下がある複廊の構造であったことがわかります。

東面回廊西側と南面回廊北側では基壇側面を飾る外装と雨落溝を検出しました。凝灰岩製の地覆石とその上にのせる羽目石の下端部が残っており、全体は壇正積基壇であったと考えます。雨落溝は川原石を2列に並べて底石とし、側石を立てています。溝の内庭側には川原石を敷き詰めた幅90cmの石敷がありました。

今回の調査区で東面回廊の最も北の柱間にあたるところに、内庭側に下りる階段の痕跡を検出しました。階段北側の地覆石があり、雨落溝は階段の出にそって西に張り出しています。この階段の存在によ
