発掘調査の概要

興福寺一乗院の調査（平城第350次）

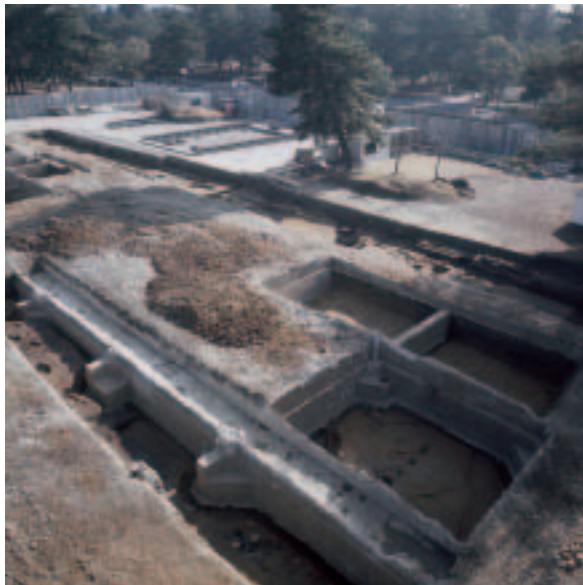
調査区全景—裁判所庁舎の基礎を縫うようにして発掘調査が進められた。

今次は、現裁判所庁舎本体の建て替えにともなって、2000年の建物南側の第317・321次調査、そして2001年の北側庭園部分の第328・330次調査に引き続いて実施したものです。1963年の寝殿建物の発掘調査成果とあわせることにより遺跡の全体像が明らかになることが期待されました。調査期間は2002年10月2日から12月27日、調査面積は900m²です。はじめに旧庁舎基礎部分の外側に設けた細長い調査区から発掘を進めましたが、途中で庁舎基礎範囲にも遺構が残っていることが明らかになつたため、計画を変更して庁舎基礎部分についても調査を実施しました。これらの概要につきましては12月18日に記者発表という形で公開したところです。

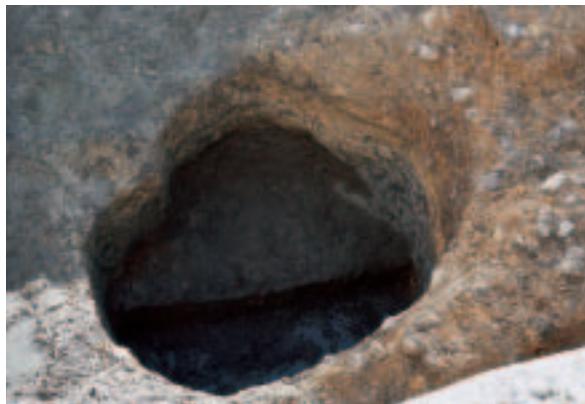
ひょうたん池の下から姿を現した「泉水」

第2は、北側の池に関する問題です。まず、2000年に検出した鑓水遺構^{やりみず}が途中で途切れて、池に導水する機能を果たしていないことがわかりました。いっぽう、これまでに調査されたことのなかった庁舎中庭部分のひょうたん池が、近現代の作りかえによるもので、その護岸部分の下から江戸時代の絵図に見える「泉水」が姿を現しました。このことにより、この泉水が池への水の供給源になっていた可能性が出てきたのです。それは、結果的に東と南に長く設定された調査区のいずれの地点でも導水のための施設が検出されなかったことと符合します。寝殿建物にともなう池の構造を理解する上で重要なデータが得られたといえましょう。
