飛鳥池工房遺跡にも見られる遺跡の露出展示保存の課題と展望 —露出展示遺構の劣化要因と環境調整の必要性—

埋蔵文化財センター 保存修復科学研究所

脇谷草一郎

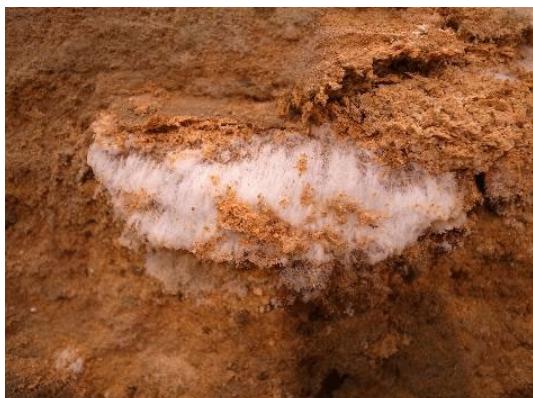
石材や土壌などの材料中に含まれる塩分が、気温変化や乾燥による水分蒸発によって表面に析出する。材料の内部で塩の結晶成長が生じるため、材料表面の破壊を引き起こす(図1)。

図1 塩の析出による埴輪片の破壊

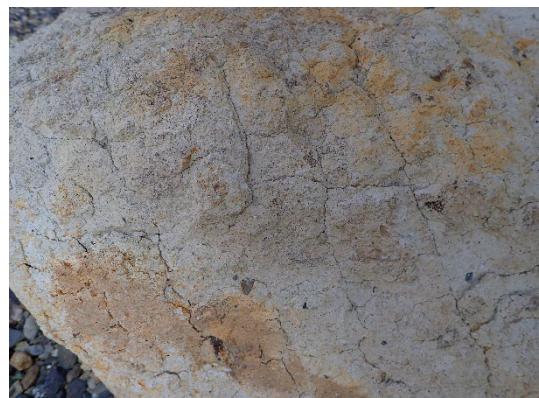
図2 乾湿繰り返しによる石材の割れ

日射や降雨によって石材や土壌表面で急激な乾燥や濡れが生じる際に、これらの表面では体積変化が生じる。石材など一見堅牢な材料でも、引張の力に対しては脆弱であるため、乾湿の繰り返しによって表層の剥離やひび割れが生じる（図2）。

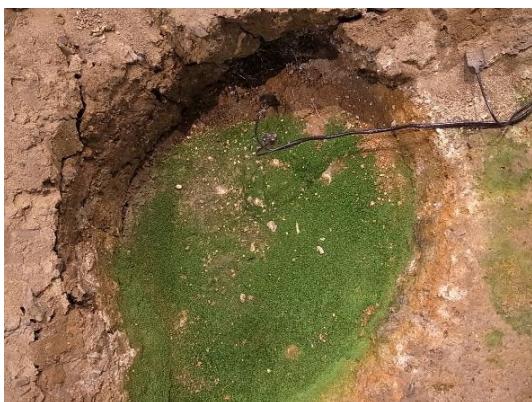
相対湿度60%以上の環境ではカビの発生が生じる。また湿った石材や土壌表面では蘚苔類や藻類が生育しやすく（図3）、遺構の汚損を招く。特に蘚苔類や藻類は生育のために一定の照度が不可欠であるため、これらの繁茂を抑制するためには照度のコントロールが重要となる（図4）。

図3 柱穴に繁茂する蘚苔類

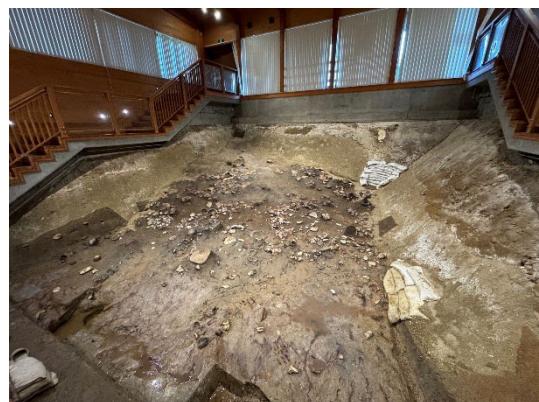
図4 蘚苔類・藻類の繁茂抑制のためにブラインドが取り付けられた遺構
