## 発掘調査の概要

### 藤原宮朝堂院東門と東第二堂（飛鳥藤原第 125 次）

### 川原寺寺域北限（飛鳥藤原第 119・5 次）

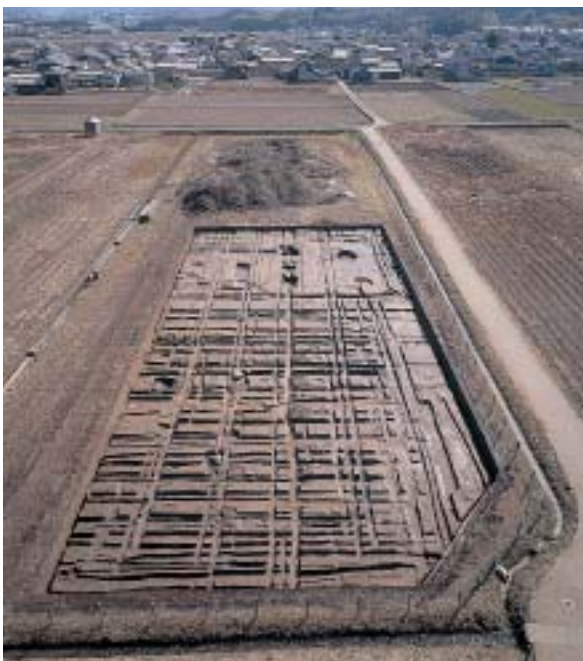
手前が東第二堂・奥が東門（西から）

調査の結果、東の回廊の中央付近で、大型の礎石、その据え付け穴、そして屋根から落ちる雨水を受ける雨落溝など、門の存在を裏付ける証拠を見つけました。門の南側 1/3 程度は、調査区の外でしたが、過去の調査結果なども併せて考えると、桁行 3 間、梁行 2 間、柱の間隔は 5.1 m の八脚門に復元できます。また今回の調査では、昨年春にその北端を確認していた朝堂院東第二堂の調査も併せておこないました。その結果、建物の南端部分が確認され、その建物規模が桁行 15 間（南北 62 m）、梁行 5 間（東西 15 m）であることが確定しました。
