発掘調査の概要

藤原宮朝堂院東南隅（飛鳥藤原第128次）

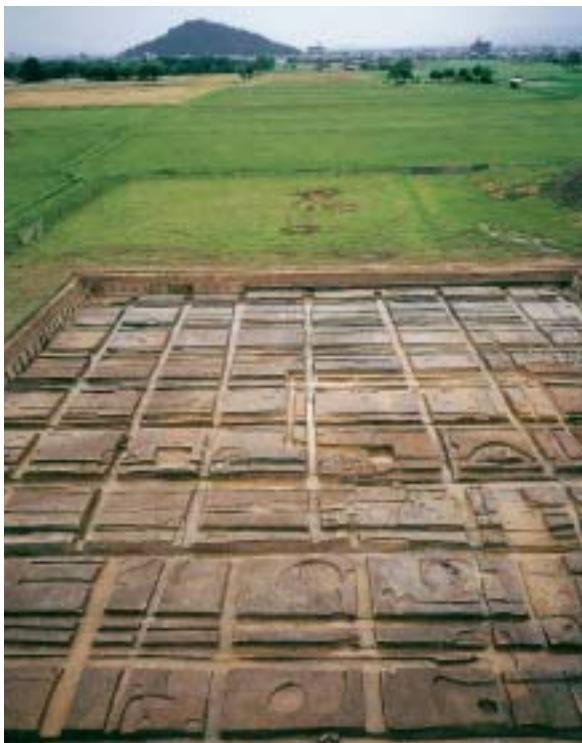
調査区の全景 奥は耳成山（南から）

調査では、ほぼ想定通りの位置に朝堂院の回廊を検出しました。東面回廊が北からのびて、調査区中央付近で西に折れ、この南面回廊が西方に続いてゆきます。回廊は複廊ですから、3列の礎石据付穴・抜取穴がずらりと並ぶはずなのですが、わずかに根石を残す穴があるものの、総じて残存状況はよくありません。東面回廊に至っては、南面回廊との重複部分を除くと、全9個の穴のうち3個しか発見できませんでした。ちなみに柱間寸法は、桁行（長手）が約4.2m、梁行（短手）が約3.0mです。

を延長させた位置でなく、3mほど西にずれています。すなわち、朝集殿院回廊の東側柱筋が、朝堂院回廊の棟通りに合うのです。しかも、柱間寸法は桁行が3.0m、梁行が3.6mで、取りつき部分はやや複雑になっています。どうしてこのような形になったのか？調査の終盤にある手がかりを発見しました。朝集殿院の区画施設は、掘立柱塀から回廊に建て替えられているのです。回廊東側柱筋の柱位置は、掘立柱塀の柱位置をまったく踏襲していました。つまり、掘立柱塀は朝堂院回廊の棟通りに合わせていたのです。回廊の建設にあたっては、とりつき部の複雑さよりも、柱位置を踏襲することが重要だったようなのです。

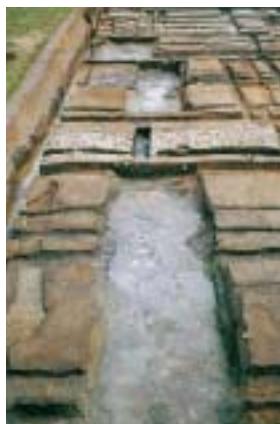
本簡の出土した溝（北から）

もうひとつ重要な遺構があります。朝堂院の東側には幅約2mの南北の素掘溝があります。朝堂院回廊南端付近から南ではなく、水はその位置で東から注ぎ込んで北へ流れいくようです。埋土は大きく3層に分かれており、その2層目からは木簡が出土しました。なかには「大寶三年」、つまり西暦703年にあたるものがあります。そのほか小木片や檜皮などもあり、これらの木簡・木製品は、なんらかの
