### 第一次大極殿院南面築地回廊（平城第 360 次）

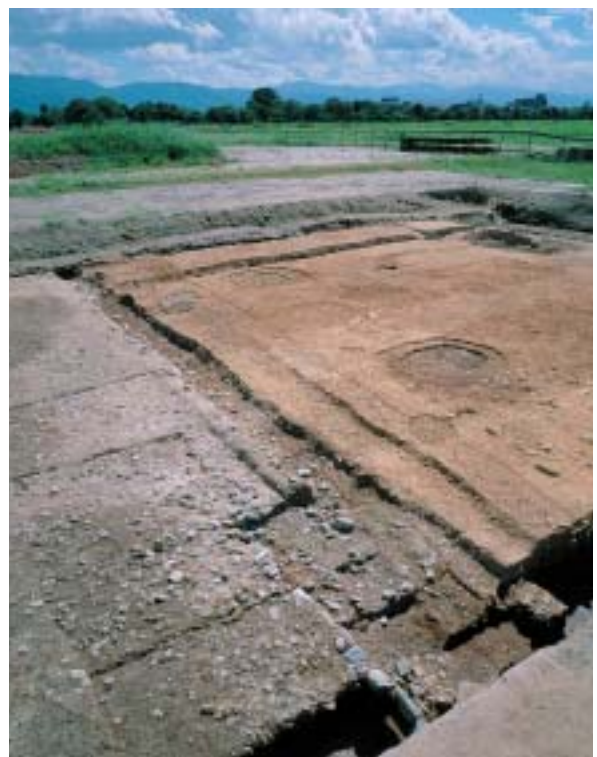
平城第 360 次調査区全景（北東から）

第 1 は、南面築地回廊の柱位置が推定通りの位置に確認されたことです。今回の調査により南面築地回廊のほぼ全面について調査が完了しましたが、これまでの調査成果をあらためて確認することができました。

第 2 は、南面築地回廊が解体された後のこの地区の変遷が明らかになったことです。奈良時代後半、解体された南面築地回廊の北側は、これまでの見解通り礫敷の広場であることが確認できました。それとともに、同じ頃、回廊基壇の南側にも礫が敷かれていた可能性が高まりました。加えて、奈良時代前半のものと思われる築地回廊南雨落溝と礫敷が、奈良時代後半に敷かれた礫敷の下層でみつかりました。

第 3 は、少なくとも 3 時期にわたる、築地回廊北雨落溝を検出したことです。上層・下層の雨落溝はこれまでの調査所見をあらためて確認するものでしたが、中層の礫溝は、東西に見切り石をならべ、その南側（回廊基壇側）に石を敷き詰めた遺構で、南面回廊でははじめて確認されました。北雨落溝の遺
