キトラ古墳の調査（飛鳥藤原第135次調査）

長谷寺本堂の調査

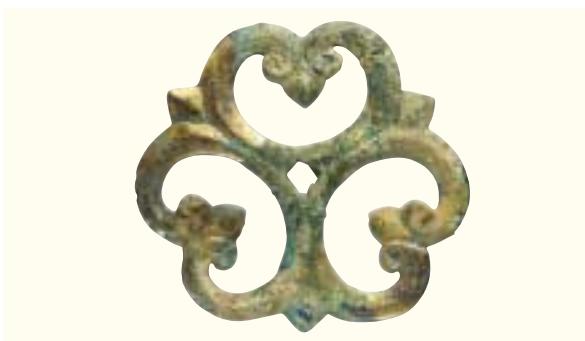
金銅製忍冬文環座金具

現場で確認できた出土品には、琥珀玉、刀装具片、木棺に付属していた金銅製飾金具と銅製釘隠、さらに被葬者の頭蓋骨片と歯、などがあります。鏡はありませんでしたが、その内容は高松塚古墳やマルコ山古墳と共に通します。刀装具片は楕円形環状をした鉄製の帶執金具と推定され、外面に金象嵌があり、内側には銀板を張っているようです。被葬者は性別不明ながら、壮年から老年と推定できました（京都大学片山一道教授による）。
