## 発掘調査の概要

### 川原寺の調査 (飛鳥藤原第 133-12 次)

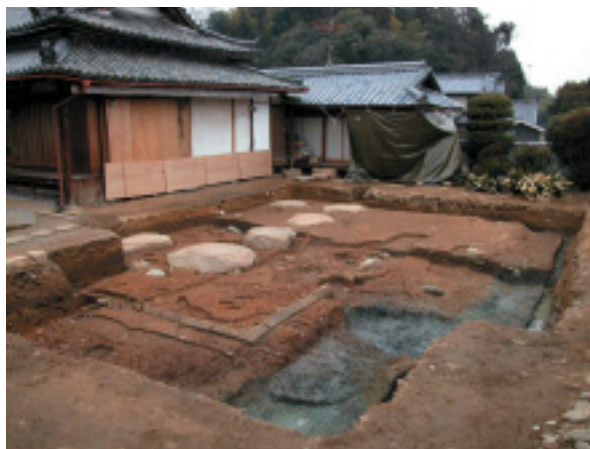
川原寺の遺構 (東南から)

川原寺中金堂と講堂間の西側に位置する光福寺庫裏の建て替えにともなう事前調査です。平成 17 年 2 月 2 日に重機掘削を開始したところ、地表下 40 cm ほどで巨大な礎石が顔をのぞかせました。上面は平滑で円形の柱座を造り出しており、その直径は約 1 m もあります。これはこれまで発見された川原寺の中金堂や塔、南大門の礎石より大きなものです。このような礎石がコ字形に整然と 6 個並んでいました。建物全体では、南北が礎石 4 個分 (3 間)、東西が礎石 3 個分 (2 間) と推定され、ちょうど建物の東半分にあたります。礎石中心間の距離はおよそ 2.1 m (7 尺)。巨大な礎石ながら、その間隔が狭いのがこの建物の特徴の一つです。

この礎石の東方と南方には凝灰岩切石列があり、逆 L 字形に接続しています。これはこの建物の基壇 (土壇) の縁を形成する地覆石で、礎石芯からの距離は 2.7 m (9 尺) ほどあります。この距離 (基壇の出) が大きいのが、この建物の 2 つめの特徴
