高松塚古墳の調査(飛鳥藤原第137次)

- 発掘された地震痕跡 -

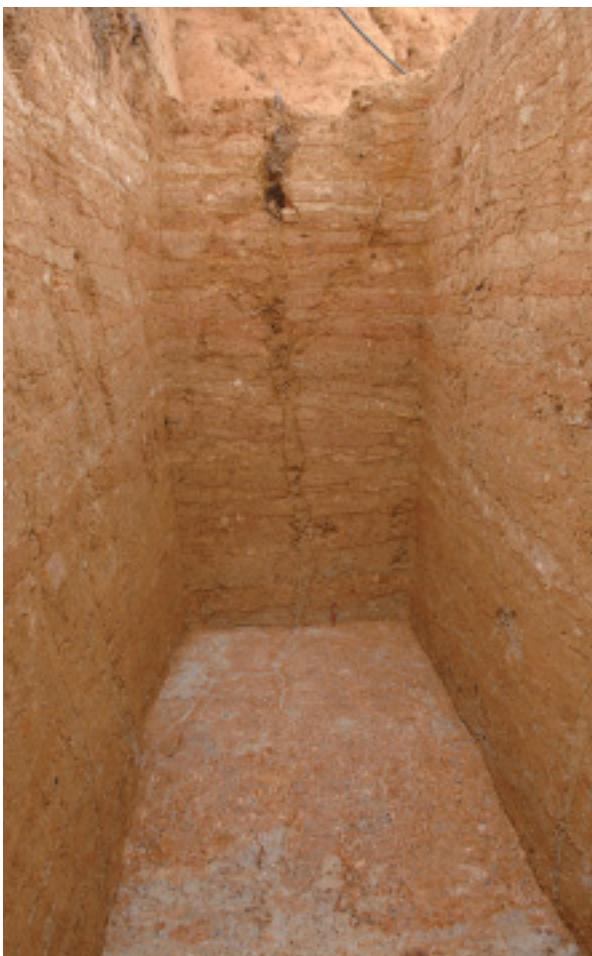
地震によるひび割れは現地説明会後の断割調査時に見つかりました。上部から竹の根が入り込んでいたため、当初はただの根穴であろうと判断しましたが、詳細に観察したところ部分的に版築のズレを確認でき、地震痕跡の可能性が浮上しました。ズレは大きいところで2~3cmほどあり、これらは昨今世間の話題になっている南海・東南海地震によるものと考えられます。地震の規模はおよそマグニチュード8.0~8.6で、このような地震は約90年~150年周期で定期的に発生するといわれています。今回見つか

断割トレーナー西壁に見える地震痕跡

った地震痕跡がいつ頃の地震によるものかはさだかではありませんが、今回の調査区内でも20カ所以上で確認され、墳丘は相当損傷を受けていると推定されます。また、今回の調査により以前の調査でみつかっていた墓道部の溝状遺構(土層の陥没部分)も地震による断層の可能性が高まりました。こういった地震による断層や地滑りは、奈良県下では天理市の黒塚古墳や明日香村の酒船石遺跡などにもみることができ、これらはこの地域を繰り返し襲った南海・東南海地震によるものと考えられています。
