## ✳ 発掘調査の概要

### 石神遺跡の調査(飛鳥藤原第140次)

### 藤原宮朝堂院東第四堂の調査(飛鳥藤原第142次)

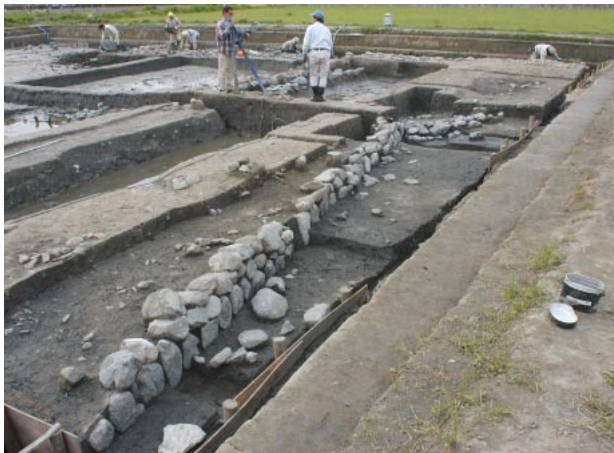
石組と杭列(南東から)

杭は、上から打ち込まれるため、その年代決定が難しいので、調査員泣かせの遺構です。今回の杭列も、先端を尖らせており、当時の地表から打ち込まれたものと考えられます。杭の周囲を掘り下げたところ、溝底より少し下で東西方向に一行に並ぶことがわかりました。どうやらこの杭は溝が掘られた段階で削られたようです。溝は天武朝～持統朝の時期の木簡をはじめとする遺物を含んでおり、この杭列は7世紀後半以前に打設されたものと考えられることが出来ます。

この杭列を追っていくと、調査区の西辺で北にほぼ直角に曲がっていくことがわかりました。東側を探すと、今度は杭とあわせて東向きに面をもつ南北の石組がみつかりました。この結果、杭列はコの字状に打設されていることが明らかになったのです。

杭は土留めや柵、石組は溝や池の一部の可能性があり、今回の調査区の東・北方の調査が待たれます。これまでの調査では知られていない遺構であり、その性格や時期の検討が必要です。

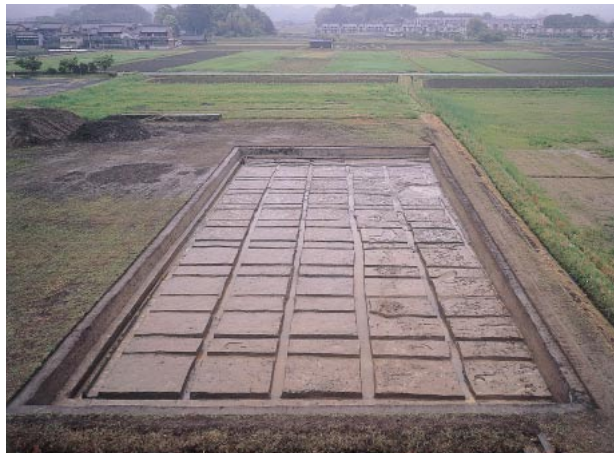
遺構精査直前の状態(北から)

さて、肝心の東第四堂の残りはあまり良くありません。建物の基壇の高まりも残らないほど、後世に削平されています。それでも、建物の範囲内では地ならしの土の中に拳大の石を多く含み、特に石が密集する場所に礎石が置かれていたと推定できます。建物の解体に使用した足場穴も見つかりました。いっぽう、建物の外側には瓦が散乱し、建物の範囲もほぼ明らかにできそうです。現状を写真や図面に記録したのちに、排水溝など建物を造営する際の痕跡を見つけるべく、調査は続きます。
