No.24

Mar. 2007

NABUNKEN NEWS

## 高松塚古墳の発掘調査

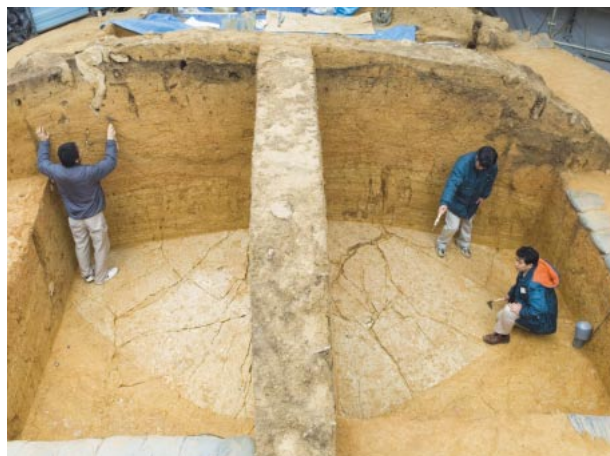
石室を覆う白色の版築

現在進行中の下段調査区の発掘では、墳頂下2.3mで土饅頭状に顔を出した白色粘土の版築層を掘り下げています。この版築層は石室の組み立てと一連に施されたもので、墳丘の版築層と比較すると2倍近い硬さがあり、石室を厳重に保護しています。3月初めには石室が顔を出す予定で、石室の解体修理に伴う発掘調査はいよいよ山場を迎えます。
