### 平城宮第一次大極殿院の調査（平城第431次）

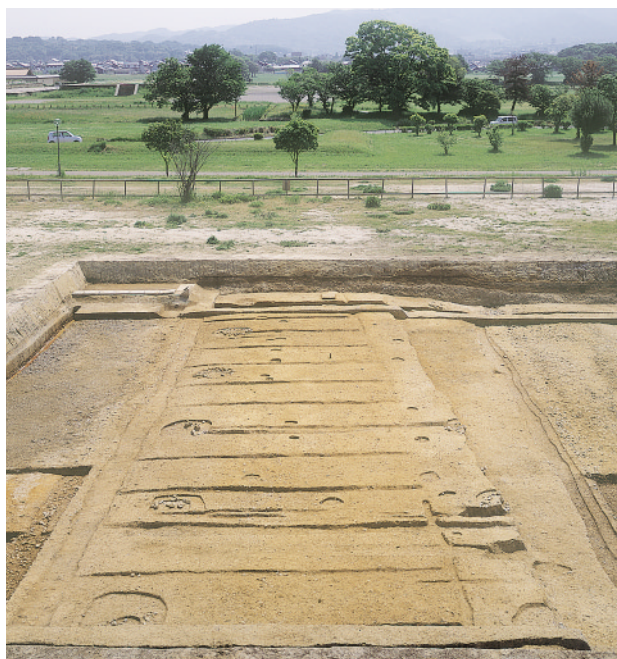
第431次調査区全景（西から）

平城第431次調査は、第一次大極殿院南面築地回廊の発掘調査です。南面築地回廊に関しては、第41次調査（1967年）を皮切りとして、これまでに数度にわたる調査をおこなってきました。その結果、南面築地回廊が創建以来、東楼・西楼の増築を経て、奈良時代半ばまで存続したことが判明しています。今回の発掘調査は、第41次調査区と第77次調査区との間に残った未発掘区を対象としたもので、南面築地回廊における最後の調査となりました。調査面積は約630㎡です。調査は2008年4月1日にはじまり、6月26日に終了しました。以下、第431次調査の成果を簡単にまとめてみましょう。

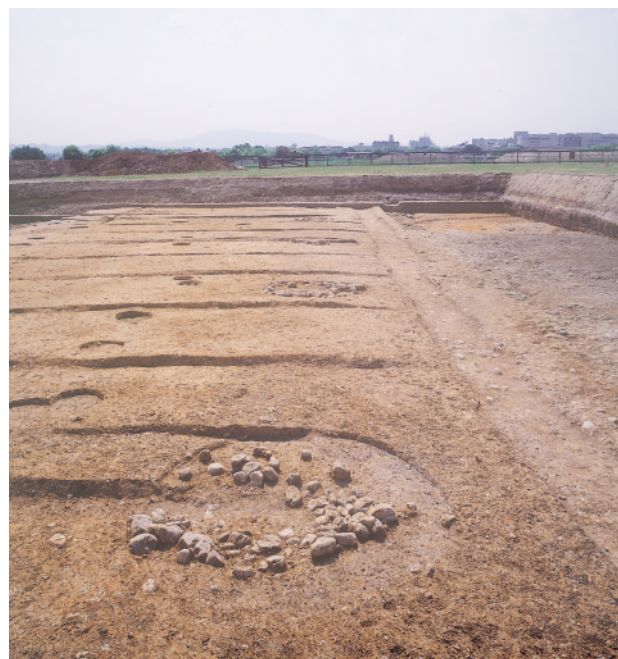
築地回廊の礎石痕跡（東から）

さて、この築地回廊の基壇ですが、その南側が水田の造成で大きく削りとられていたため、礎石の痕跡が失われた部分もあります。しかし、築地堀北側の柱列には礎石の根石がよく残っており、築地回廊の柱間を推定することができます。すなわち、桁行は約4.6m（15.5尺）等間、梁行は約3.6m（12.0尺）と復元され、南面築地回廊におけるこれまでの調査

成果と一致しています。しかしながら、基壇の上面が削り取られているため、築地堀の痕跡は完全に失われていました。

②礎石の痕跡は、推定どおりの位置で見つかりました。また、基壇の南北縁では雨落溝などを検出しました。
