## 発掘調査の概要

### 藤原宮朝堂院朝庭の調査（飛鳥藤原第153次）

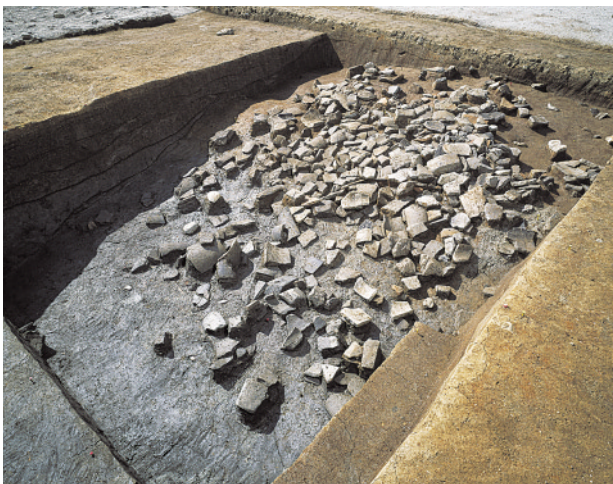
運河埋め立て時に捨てられた大量の瓦

藤原宮造営時の運河は、幅4m、深さ2mで、長さ7m分を調査しました。運河には、かなりの水量があったことを示す砂が大量に堆積しており、この砂層からは、土器や瓦の他に牛・馬・犬などの骨が多く出土しています。また、運河を埋め立てる際には大量の瓦が捨てられていました（写真左下）。

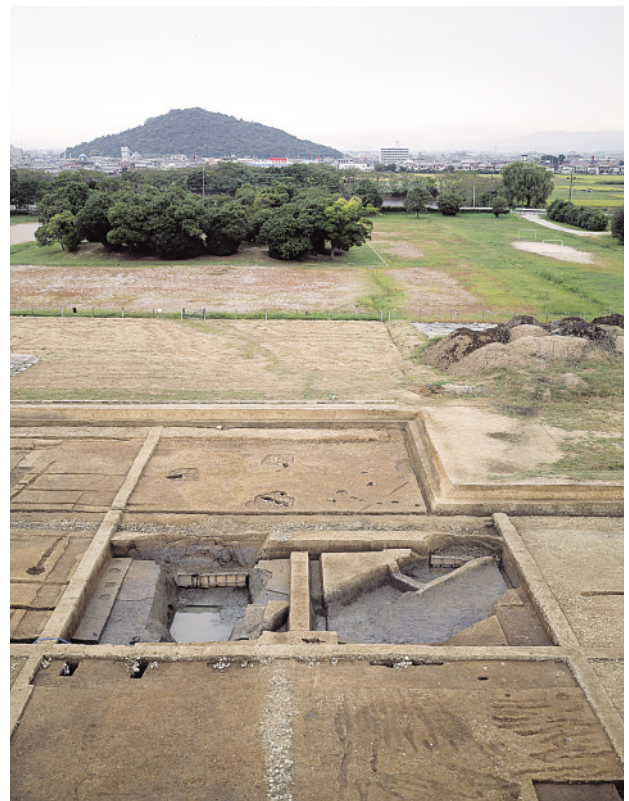
第153次調査区と大極殿、耳成山（南から）

都城発掘調査部飛鳥・藤原地区では、藤原宮朝堂院朝庭の調査をおこなっています。調査は4月から継続しており、6月末の時点で、①朝庭は礫敷きの広場であり排水のための暗渠<sup>あんきよ</sup>が設置されていたこと、②儀式の際の旗竿が立てられていたこと、が明らかになっていました。7月以降は藤原宮の造営過程を明らかにする目的で、礫敷きを部分的に取り外し、下層遺構の調査をおこないました。検出した下層遺構は、運河、斜行溝、南北溝などです。

深さ0.7mで、調査区の中央で南から北へ流れていたものが北東方向へ曲がります。これは、調査区のすぐ北に位置する大極殿院南門を避けるように掘られており、大極殿院南門の建設が進んでいる段階の溝と考えられます。この他にも、大極殿院南門造営時の排水溝と見られる南北溝を検出しました。
