## 平城宮第一次大極殿院西面回廊の調査

(平城第432・436・437次)

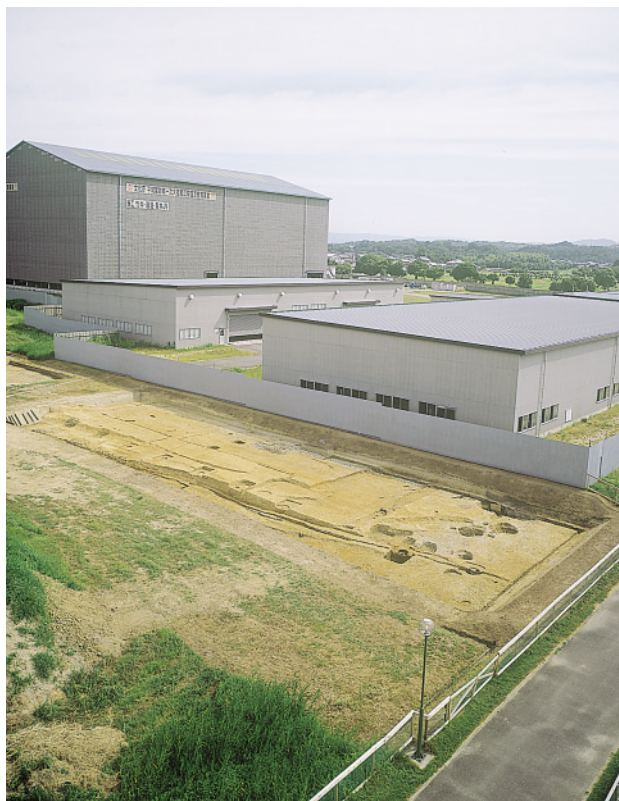
発掘調査区と第一次大極殿(南西から)

西面築地回廊の調査は5月から開始し、南から順番に432次(936㎡)、436次(880㎡)、437次(390㎡)、438次(550㎡)と進めています。そして、すでに調査が終了あるいは終盤を迎えた前3者について、簡単に調査成果を解説したいと思います(写真左下)。

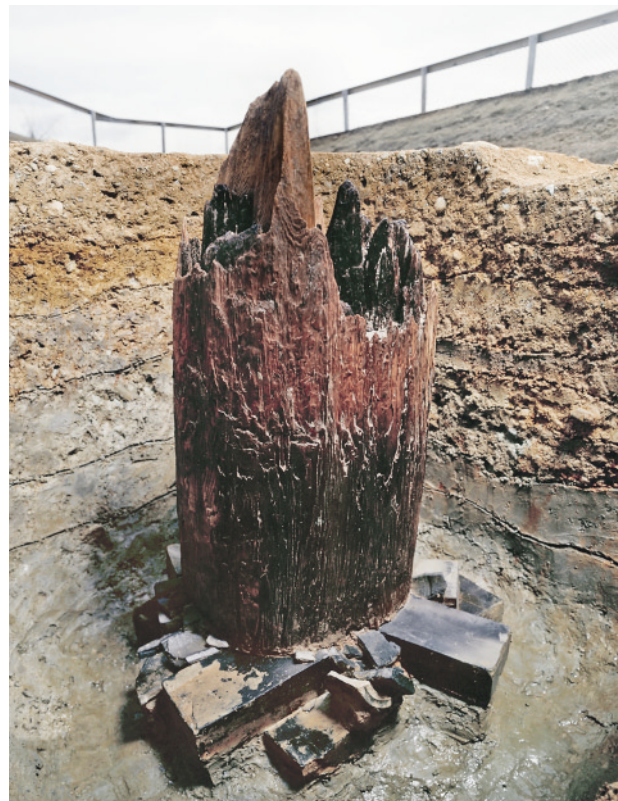
掘立柱塼の柱穴に残る柱根(北西から)

もうひとつ面白い調査成果として、掘立柱塼が注目できます。恭仁京遷都(740年)の際、第一次大極殿は恭仁京へ移築されます。その時、平城宮では東面・西面築地回廊を掘立柱塼につくりかえます。今回の調査ではその塼の柱穴を多数確認しており、さらにそのうちの4基の柱穴には当時使われていた柱の根元部分がそのまま残っていました(写真右下)。柱の直径は太いもので48cmほどあり、コウヤマキという腐りにくい樹木を選んで使っていました。また、柱根の下には現代のレンガにあたる磚を敷いて、柱の沈下を防ぐ工夫が見られました。これらの磚の置き方は実にさまざまで、一段積みが多いなかで二段に積んだり、磚の下に瓦を敷いたり、と当時の人々の独自の工夫や性格が読み取れるかのようです。
