## 発掘調査の概要

### 藤原宮跡大極殿院回廊の調査（飛鳥藤原第160次）

### 檜隈寺周辺の調査（飛鳥藤原第159次）

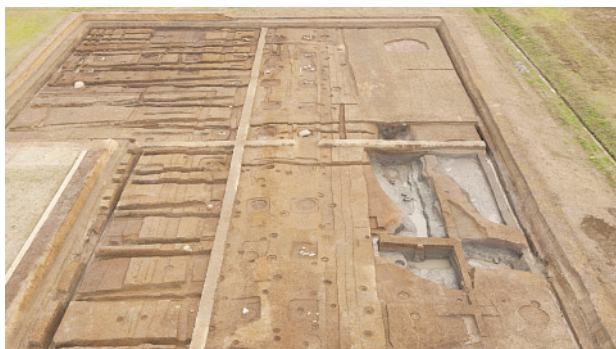
調査区全景（西から。右のL字溝が造営期の大溝）

昨年度の朝堂院朝庭の調査（飛鳥藤原第153次）では、藤原宮の中軸のやや東を南北に通る幅4m、深さ2mの運河が、大極殿院南門の南において方向を変え、北東方向へ延びる幅約2m、深さ0.7mの斜行溝として、掘り直されたことが判明しました。

今回の調査では、この斜行溝が南門を避け、南北溝（幅3m、深さ1.2m）として北へ延びていく状況が明らかになりました。さらにこの南北溝は、回廊の南において回廊建設地を避け、東西大溝（幅3.5m、深さ0.9m）へと付け替えられていました。

これらの運河、斜行溝～南北溝、東西溝は、資材運搬や排水を目的として掘られたと考えられます。これら遺構の前後関係から、大極殿院南門近辺の造営過程がより具体的にわかってきました。はじめに運河を利用して、遠方より朝庭部分に資材を運び込みます。そして南門を建設する際には、運河を埋め立て、斜行溝～南北大溝として掘り直します。次いで回廊を建設するため、回廊以北の南北大溝を埋め立て、東西大溝に付け替えます。最後に、造営に使われた溝を全て埋め立て、朝庭の広場部分を造成し、礫で舗装する、という順序で造営されたようです。

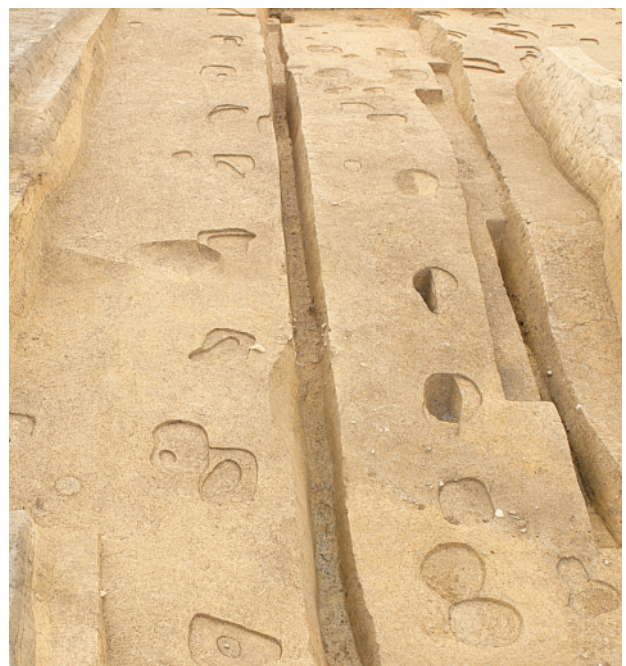
丘陵東裾部の東西堀（東から）

丘陵裾部の調査区では、掘立柱建物6棟、総柱建物1棟を確認し、それらの建物が東西や南北方向にのびる堀によって区画されていたことが明らかになりました。また、建物や堀が建っている平坦地は、東へ落ちていく丘陵の裾部を整地して造成されていたことがわかりました。これらの建物や堀の柱筋の方向は丘陵の方向とほぼ並行しており、地形に合わせた建物配置がなされていたようです。さらに調査区内では、しょうせい焼成遺構やふいごほぐち轆轤口など工房の存在を示す遺構や遺物を確認しており、檜隈寺に附属する施設であった可能性が考えられます。これらの生産関連遺構・遺物は丘陵の反対側にあたる西裾部でも見つかっており、丘陵全体が寺院地として利用されていたことがわかります。
