## 発掘調査の概要

### 藤原宮跡大極殿院回廊の調査（飛鳥藤原第160次）

### 檜隈寺周辺の調査（飛鳥藤原第159次）

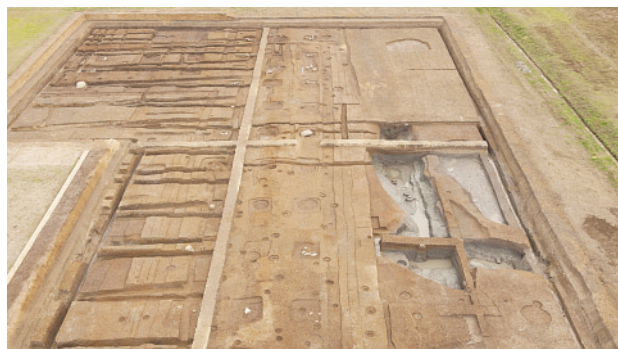
調査区全景（西から。右のL字溝が造営期の大溝）

今回の調査では、この斜行溝が南門を避け、南北溝（幅3m、深さ1.2m）として北へ延びていく状況が明らかになりました。さらにこの南北溝は、回廊の南において回廊建設地を避け、東西大溝（幅3.5m、深さ0.9m）へと付け替えられていました。

これらの運河、斜行溝～南北溝、東西溝は、資材運搬や排水を目的として掘られたと考えられます。これら遺構の前後関係から、大極殿院南門近辺の造営過程がより具体的にわかってきました。はじめに運河を利用して、遠方より朝庭部分に資材を運び込みます。そして南門を建設する際には、運河を埋め立て、斜行溝～南北大溝として掘り直します。次いで回廊を建設するため、回廊以北の南北大溝を埋め立て、東西大溝に付け替えます。最後に、造営に使われた溝を全て埋め立て、朝庭の広場部分を造成し、礫で舗装する、という順序で造営されたようです。

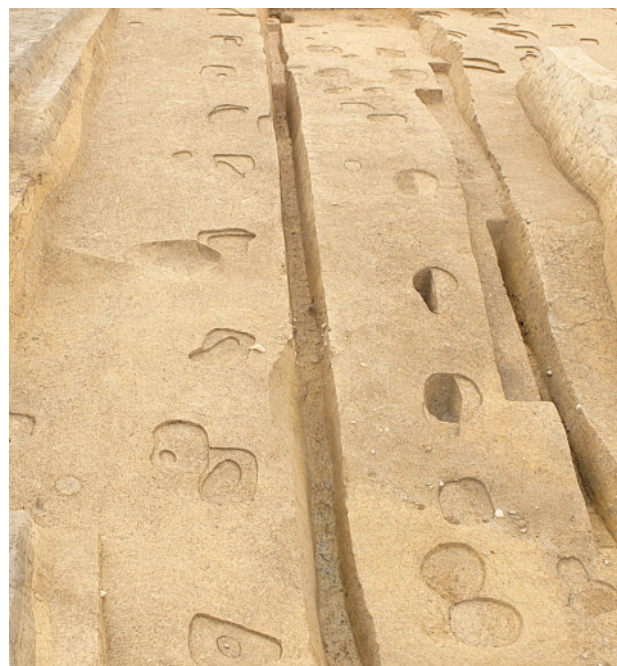
丘陵東裾部の東西堀（東から）

丘陵裾部の調査区では、掘立柱建物6棟、総柱建物1棟を確認し、それらの建物が東西や南北方向にのびる堀によって区画されていたことが明らかになりました。また、建物や堀が建っている平坦地は、東へ落ちていく丘陵の裾部を整地して造成されていたことがわかりました。これらの建物や堀の柱筋の方向は丘陵の方向とほぼ並行しており、地形に合わせた建物配置がなされていたようです。さらに調査区内では、しょうせい焼成遺構やふいごほぐち轆轤口など工房の存在を示す遺構や遺物を確認しており、檜隈寺に附属する施設であった可能性が考えられます。これらの生産関連遺構・遺物は丘陵の反対側にあたる西裾部でも見つかっており、丘陵全体が寺院地として利用されていたことがわかります。
