### 平城宮東方官衙地区の調査（平城第466次）

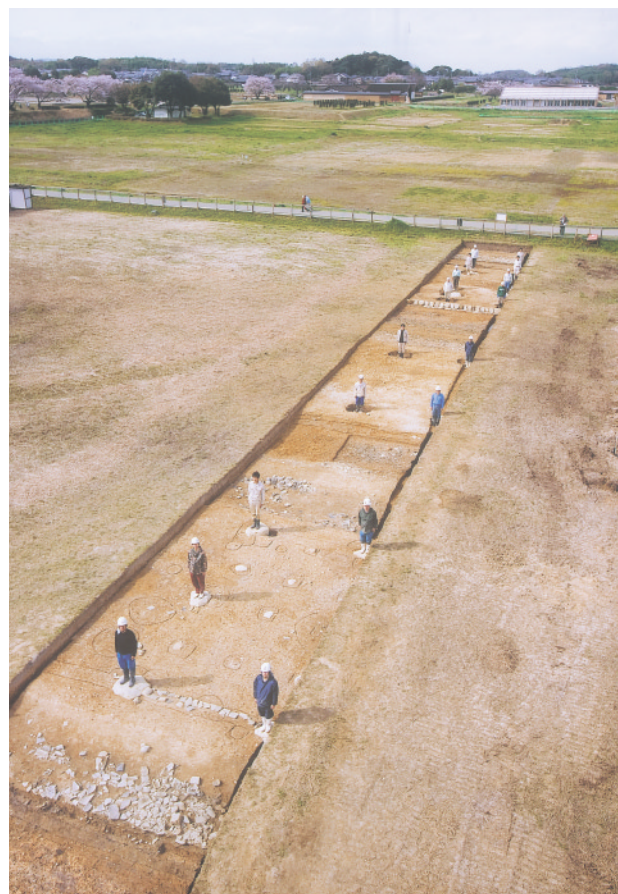
平城第466次調査区北半（南東から）

発掘調査の結果、今回の調査区では基幹排水路は検出されませんでした。レーダーによる地下探査の成果と合わせると、東方官衙地区の中央を南北に流れる基幹排水路は、このブロックを貫いてさらに南流すると考えられます。そのため、今回の調査区は基幹排水路の東側の区画に相当すると考えられます。検出した遺構は、調査区北半で東西方向の築地塀4条、礎石建物3棟、南半で道路1条、東西溝4条、掘立柱塀5条、掘立柱東西棟建物2棟です。なかでも調査区北半で、基壇を伴う東西棟の礎石建物が、築地塀を挟んで1棟ずつ南北に建ち並んでいる様子を確認した点は注目されます。たとえば、北から数えて1棟目は、南北に底を持ち基壇の南縁には石組溝を伴っています。また3棟目は、建物を支えた柱の礎石の間に、床を支えたとみられる小さな礎石が並び、礎石建物にしては珍しい床張りの建物だったことが分かりました。このように礎石建物の構造はそれぞれが異なっています。
