## 発掘調査の概要

### 藤原宮東面中門・東面大垣の調査(飛鳥藤原第168-2次)

### 藤原宮朝堂院朝庭の調査(飛鳥藤原第169次)

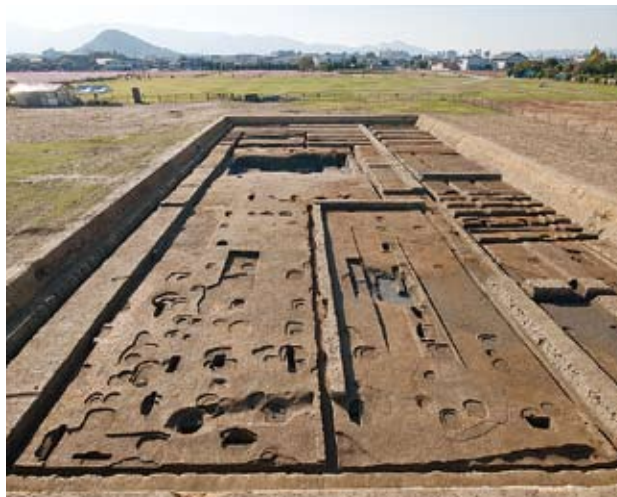
調査区全景(東から)

これまでの調査で、朝庭は径5～10cmの礫を敷き詰めて整備されたことがわかっています。今回の調査区内でも同様に礫敷を検出しましたが、全体的に礫の遺存状況は良くありませんでした。礫敷上では、礫敷と一体的に設けられた南北方向の石詰暗渠を検出しましたが、その他に遺構は確認されませんでした。この点は、今回の調査区の範囲がまさに広場の中央部分であったことを示すものといえます。

これに対して下層調査では、藤原宮の造営に先行して設置された朱雀大路やそれにそって並ぶ柱穴列、造営時の資材運搬に用いられた運河、掘立柱建物などを検出しました。先行朱雀大路や運河は、以前の調査で確認されていたものの延長部分にあたります。これまでに検出された運河の総延長は570m以上となりました。また、掘立柱建物は今回の調査区内で6棟を確認し、少なくとも3時期にわたって建て替えがなされたことがあきらかになりました。藤原宮中枢部にあたる朝庭の下層で多くの遺構を確認したことにより、藤原宮の造営過程をこれまで以上に詳しく復元していく手がかりが得られました。
