平城京左京三条一坊一・二坪の調査（平城第495次）

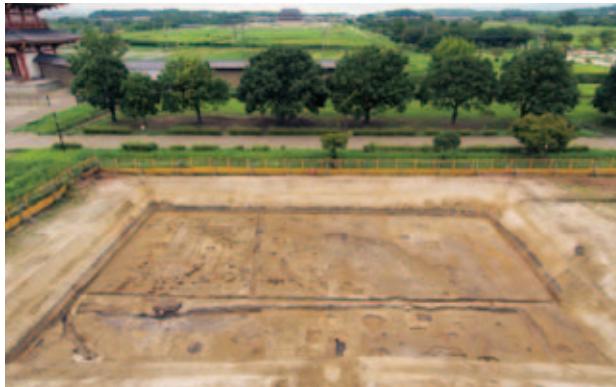
北調査区の全景（南から） 左半の一画が工房

北調査区では新たに1棟の鉄鍛冶工房を検出しました。これにより朱雀門のすぐそばにまで工房区域がおよんでいたことが判明し、この地区での鉄鍛冶工房の広がりの全貌がほぼあきらかとなりました。

鉄鍛冶工房の遺存状態はそれほど良くありませんでしたが、27基の鍛冶炉を検出しました。また、鍛冶炉に風を送る装置であるふいごや、熱した鉄を敲く台である金床石を据え付けるための穴等も多数検出しています。

鉄鍛冶工房は庇を持つ掘立柱建物で覆われていました。工房建物の東と南には掘立柱塀が建てられており、工房を区画する施設の様相もあきらかとなりました。昨年度の調査とあわせて、炉の構造やふ

いご・金床石との位置関係、複数の鉄鍛冶工房と区画施設・排水施設等の配置方式の全貌があきらかとなり、古代の鉄鍛冶工房の実態を知る上で、きわめて重要な発見となりました。

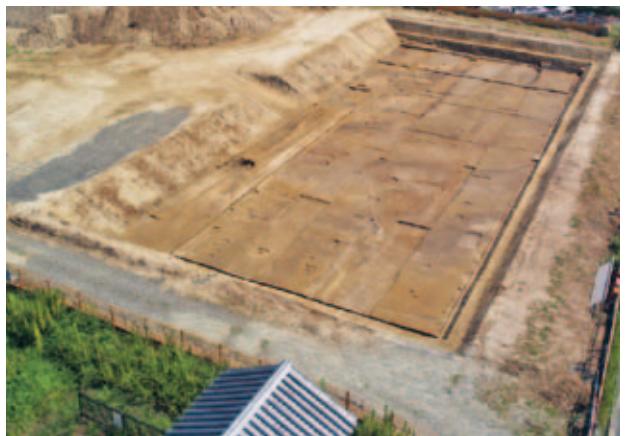
南調査区の全景（南西から） 手前中央は復元築地塀

南調査区では左京三条一坊一坪と二坪を区切る東西道路である三条条間北小路とその北側溝・南側溝を検出しました。三条条間北小路の路面幅は約5mで、その南北に幅約1.5mの側溝がともあります。北側溝・南側溝に堆積していた土や含まれていた遺物から、どちらも奈良時代後半まできちんと手入れがなされ、機能していたことが判明しています。

一坪の南側の二坪については残念ながら築地塀の版築の痕跡は確認できませんでした。しかし、築地塀の存在が想定される位置では足場穴や築地塀の添柱穴の可能性がある多数の穴を検出しました。また、築地塀想定位置付近では大量の瓦片が出土しています。これらのことから、二坪北面には本来築地塀が存在していたものと考えられます。
