発掘調査の概要

藤原宮東方官衙北地区の調査（飛鳥藤原第183次）

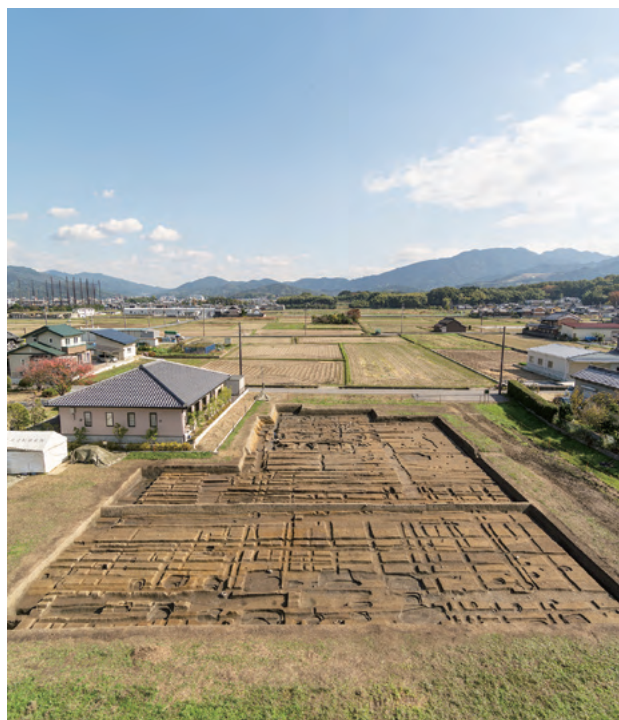
調査区全景（西から）

調査の結果、古墳時代以前から藤原宮期まで、大別4時期にわたる遺構変遷を確認しました。特筆すべき成果として、藤原宮期では東西に並ぶ2棟の大型建物を検出しました。そのうちの1棟は調査区の東端に建つ桁行4間・梁行3間の総柱の礎石建物です。2012年の調査でこの建物の一部を検出していましたが、今回その全容をあきらかにできました。もう一つの大きな発見は、調査区の西端に建つ床張りの大型掘立柱建物で、一辺2m近い柱穴からなり、規模は桁行5間以上・梁行2間です。これらの建物は、他の官衙地区の建物のように区画堀に囲われていません。礎石建物と大型掘立柱建物は、南北中軸がほぼ揃い、この2棟を結ぶ東西線が藤原宮大極殿

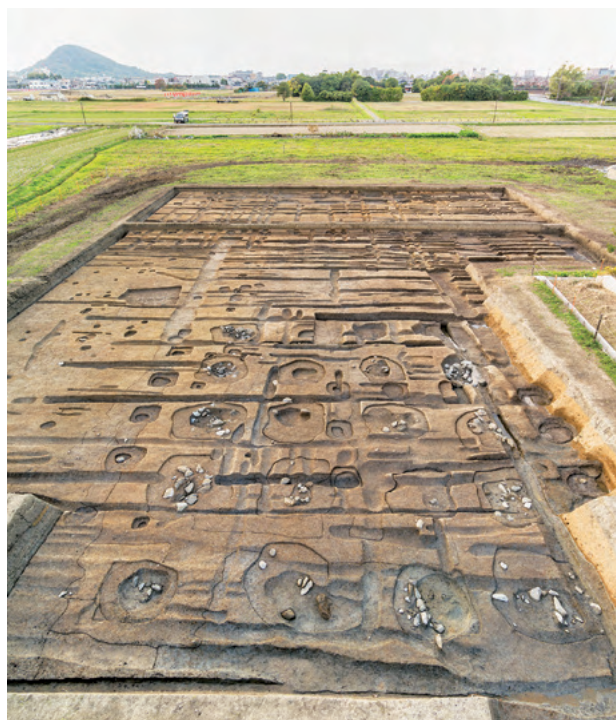
礎石建物（東から）

礎石建物には建て替えの形跡はなく、藤原宮期を通じて存在したようです。大型掘立柱建物は内裏東官衙の官衙区画堀より古いことがわかりましたが、その規模や構造からみて藤原宮期以前の建物とは考えにくいものです。おそらく、この大型掘立柱建物は藤原宮前半期に存在し、後半期に取り壊されて、その場所に内裏東官衙区画が増設されたのではないのでしょうか。

礎石建物は総柱であることから高床の倉庫や楼閣のような建物等が想定できますが、その性格の解明は将来の課題です。ただし、これらの大型建物は配置や規模の大きさからみて、大小の区画の中に整然と並ぶ既知の官衙建物とは異なる特殊な性格をもつものであったことが推測でき、藤原宮の構造を考える上で非常に重要な発見であることは間違いありません。調査では、このほかに藤原宮造営直前や造営期の条坊道路や建物も検出し、多くの成果があがりました。
