平城京西一坊大路の調査（平城第546次）

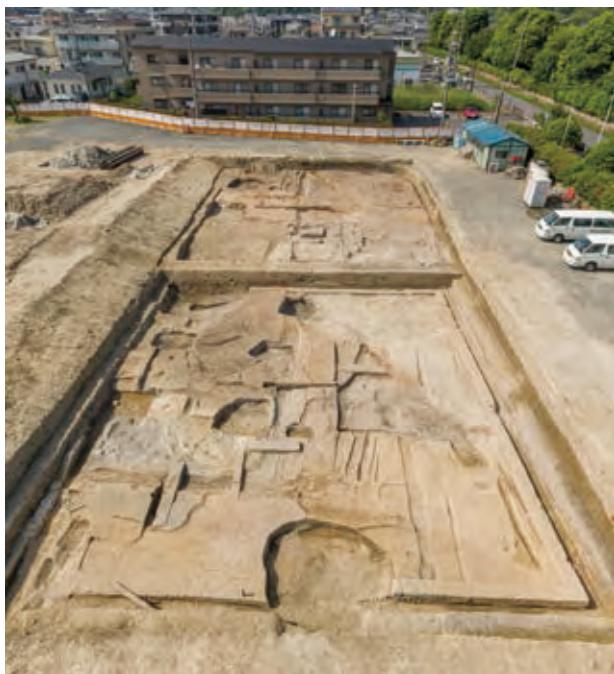
調査区全景（南から）

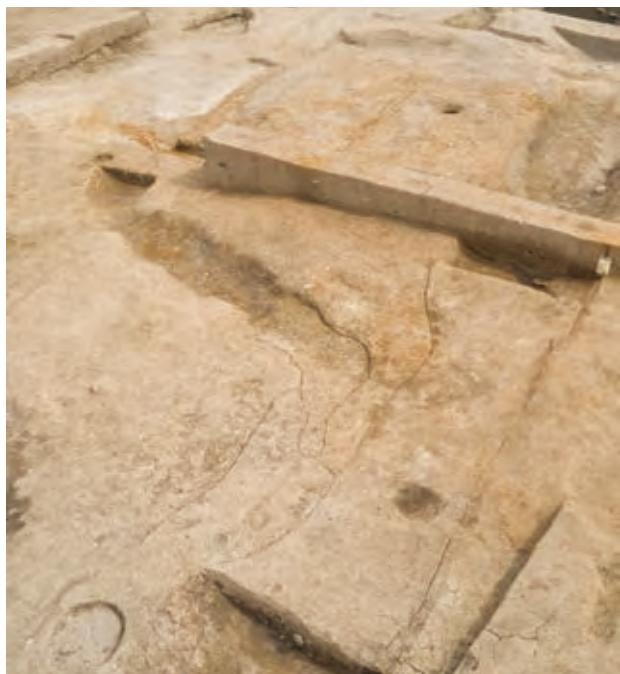
西一坊大路西側溝から迂回する溝（北西から）

今回の調査では、西一坊大路西側溝の変遷があきらかになりました。西側溝は新旧2時期あり、古い側溝を埋め立てて、再度新しい側溝を掘り直していました。さらに、この掘り直しに際して、側溝の水を一時的に迂回させる溝を西一坊大路と一条南大路の路面上に掘削していたことが新たにわかりました。

この迂回溝は、地盤が弱いところや側溝が直角に曲がるところ等、水の流れで大路の路肩が崩れやすい場所にあたっています。これらの場所では、溝の掘り直しと同時に、堅く締まった土による整地が施されており、路面の浸食や崩壊を防ぐための工夫と考えられます。どうやら、これらの工事は側溝の掘
