発掘調査の概要

藤原宮朝堂院朝庭の調査(飛鳥藤原第189次)

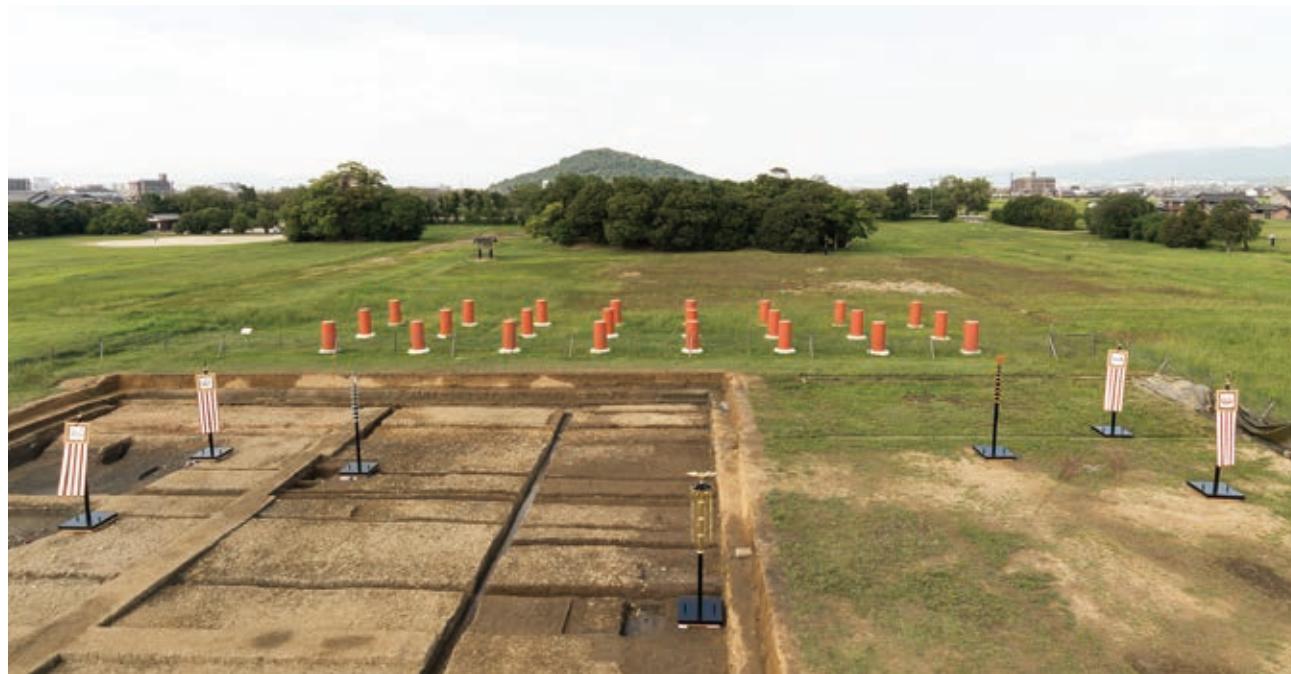
大宝元年元日朝賀の様子の復元(南から。赤い柱が大極殿院南門、その奥の森が大極殿)

これら7本の「幢幡」の具体的な姿を直接知ることはできませんが、奈良文化財研究所では2002年に開催された「飛鳥・藤原京展」の際、「文安御即位調度図」という平安時代の儀式を描いた絵図を参考に、縮尺3分の1の復元品を作りました。この復元幢幡を実際に遺構が検出された位置付近に配置し、写真撮影をおこないました。この様子を、新聞の紙面等でご覧になった方もいらっしゃることと思います。
