東大寺東塔院跡の調査

奈良文化財研究所では、東大寺が主体となり結成された史跡東大寺旧境内発掘調査団に、奈良県立橿原考古学研究所とともに参加しています。そして、昨年度から東塔院跡の発掘調査を開始し、2016年度もひきつづき当該地の調査にあたりました。調査期間は7月19日～12月15日、調査面積は合計821m²です。

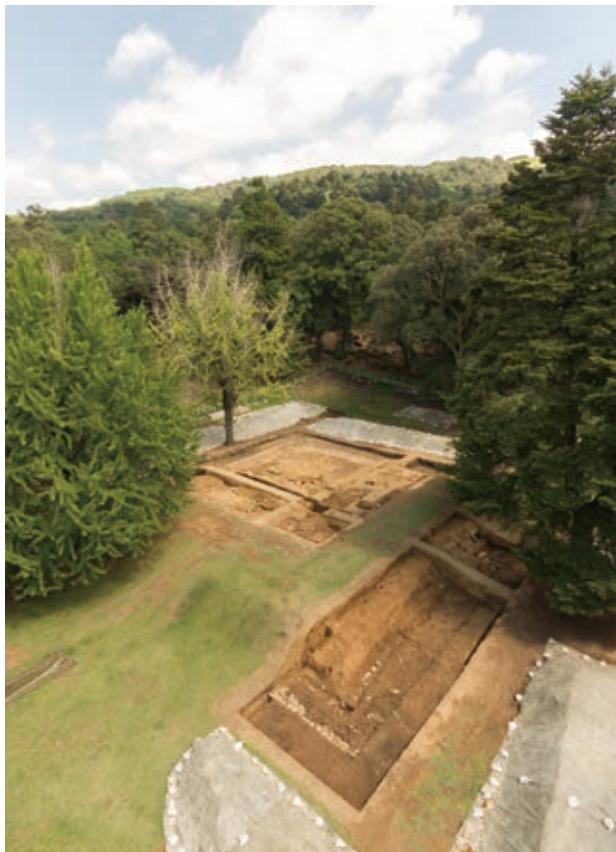
塔基壇調査区の全景（南西から）

基壇南面は、昨年度に調査した北面や東面に比べると、再建塔の遺構の残りは良くありませんでした。いっぽう、基壇上の礎石抜取穴の真下で環状に配された石列が新たにみつかる等、鎌倉時代の基壇の構築法に関する知見を深めることができました。

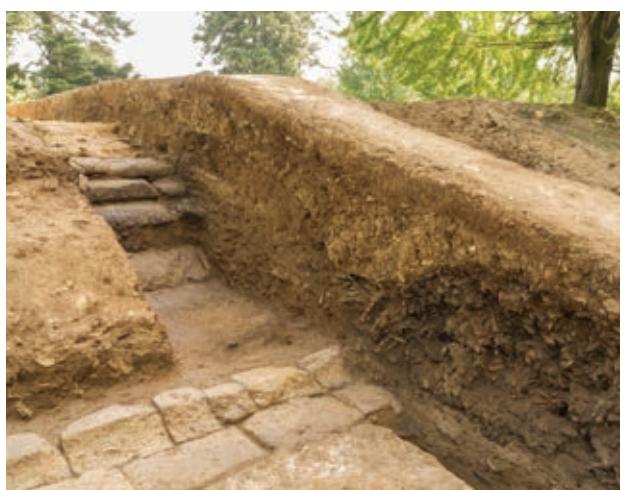
創建塔の北面階段の踏石（北東から）

驚かされたのは、奈良時代創建塔の遺構の残りの良さです。南面階段部分では、再建塔の盛土の上に、創建塔の基壇外装の一部が顔を覗かせていました。さらに北面階段部分では、創建塔の階段の踏石が再建塔基壇の盛土の中にそのままの状態で残っていました。鎌倉時代の再建時に一回り大きく造り直された基壇が、奈良時代創建塔の基壇をすっぽりと包み込み、護ってくれていたのです。そう、まるでタイムカプセルのように。

よく見ると、その踏石は表面が黒く焦げ付いています。焼き討ちによる火災の痕跡です。燃え上がり、崩れ落ちてゆく巨塔——東塔を焼き尽くした紅蓮の炎が、眼前に迫り来るようです。
