No.66

sep.2017

### 2016年熊本地震により被災した 装飾古墳の復興に向けて

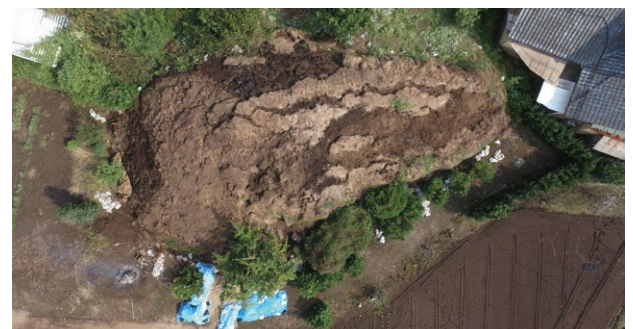
できていることも確認されました。いっぽう、釜尾古墳では、羨道部において、天井石の崩落、側壁のはらみと石材の崩落、土砂の流出が、玄室において、積石のはらみ、亀裂の拡大、積石の崩落が認められました。この2つの古墳については、現在、修復整備のための委員会が組織され、さらなる被害状況の把握のための調査手法の検討が始められたところです。しかしながら、今城大塚古墳(御船町)や天神山古墳(宇土市)のように、墳丘が崩壊した状態で全く手が付けられていないものもあります。また、現状では石室内に入ることができるものについても、構造上の変化が認められ、その安全性が担保できないものもあります。これらの装飾古墳をいかにして安全性を確保していくのか、その問題は山積しています。

亀裂を生じて崩落している今城大塚古墳  
(写真提供：御船町教育委員会)

奈文研では、まずはその被害状況のデータを得るために、多視点ステレオ写真測量(SfM-MVS)、物理探査等の可視化のための技術協力をおこなうとともに、古墳の調査や保存に対する専門家派遣等、熊本地震で被害を受けた装飾古墳の復旧復興に向けて、全面的に協力をしていきます。
