## 発掘調査の概要

### 藤原宮大極殿院東北隅部の調査（飛鳥藤原第195次）

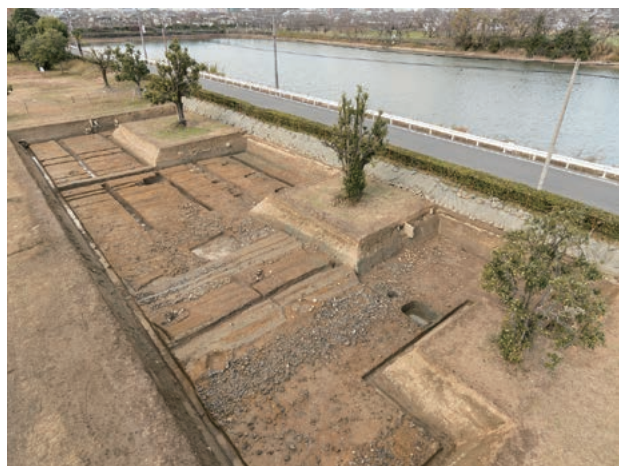
瓦堆積検出状況（南東から）

東面回廊の基壇は、東西とも基壇縁が大きく削られ、基壇外装や雨落溝は確認できませんでしたが、遺構の上面を多量の瓦片が覆っていました。この瓦

片は、藤原宮期の瓦で、本来回廊に葺かれていた瓦が藤原宮廃絶後に投棄されたものだと思います。瓦堆積は、東面回廊の上面とその両端の傾斜部分に多く確認され、北面回廊や東面回廊から西側ではほとんどありませんでした。西側から続く東西方向の耕作溝が、東面回廊の基壇端に掘られた南北方向の耕作溝に合流していることを合わせて考えると、藤原宮は廃絶後に田畑へと転換していたものの、東面回廊の部分は里道もしくは幅の広い畔道として残っていたと考えることができます。多量の瓦片は、この里道の上面や法面部分を補強するために敷かれたのかもしれない。

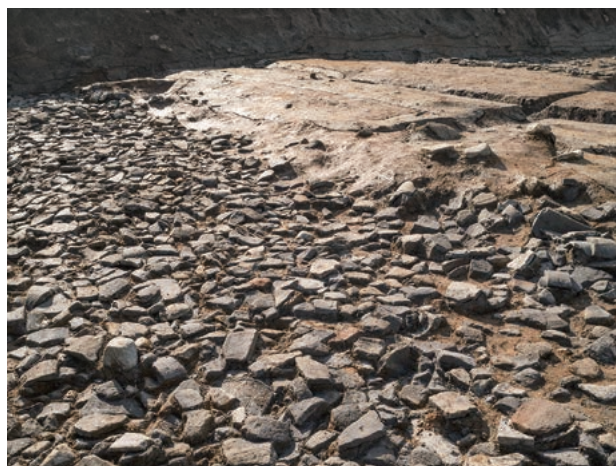
東面回廊周辺に残る瓦堆積（北東から）

その後、基壇土上面の瓦堆積も耕作溝によって破壊されていますので、東面回廊部分も耕地化したと思われますが、その中には、礎石位置を避けるように迂回する溝がありました。おそらく、その溝が掘られた時期、つまり東面回廊が耕地化した平安時代から中世には、まだ礎石は残っていたのでしょう。
