## 発掘調査の概要

### 藤原宮大極殿院東北隅部の調査(飛鳥藤原第195次)

### 大官大寺南方の調査(飛鳥藤原第196次)

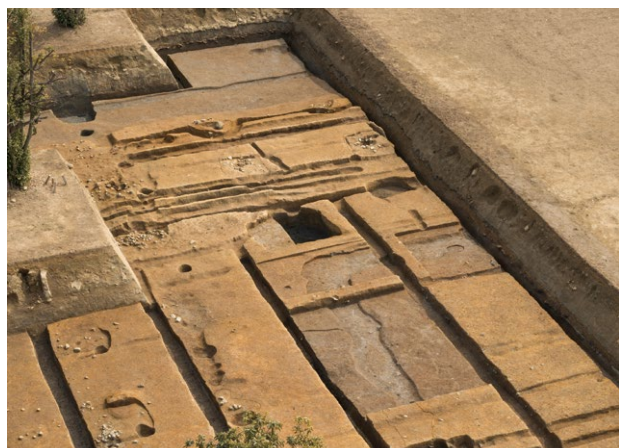
礎石据付痕跡とL字溝(北西から)

調査の大きな目的は、東面回廊北半部と北面回廊の構造が複廊であるかどうかの解明でした。東面回廊では、礎石の据付痕跡を6ヵ所確認しました。東西に等間隔にならぶ3基の据付痕跡を確認したことから、東面回廊は複廊であったと考えられます。桁行の柱間寸法は、北端部が約3.8m(13尺)、その南は約4.1m(14尺)、梁行は約2.9m(10尺)となります。回廊基壇は版築で丁寧に積土をおこない、造成していることがわかりました。

北面回廊では礎石の据付痕跡を11ヵ所確認しました。北側の遺存状況は良くなく、北側柱筋は根石由来と考えられる小礫の広がりを確認するのみでした。ただ、小礫の広がりには北側柱推定位置でみられることから、複廊であった可能性は高いといえます。柱間寸法は、桁行約4.1m(14尺)、梁行約2.9m(10尺)に復原できます。

また、東面・北面回廊沿いにL字状に溝が掘られていることがわかりました。この溝は回廊造営時につくられ、造営時の雨水処理のため、回廊基壇の高まりと一体的に掘削されたとみられます。回廊造営に関わる重要な知見を得ることができました。

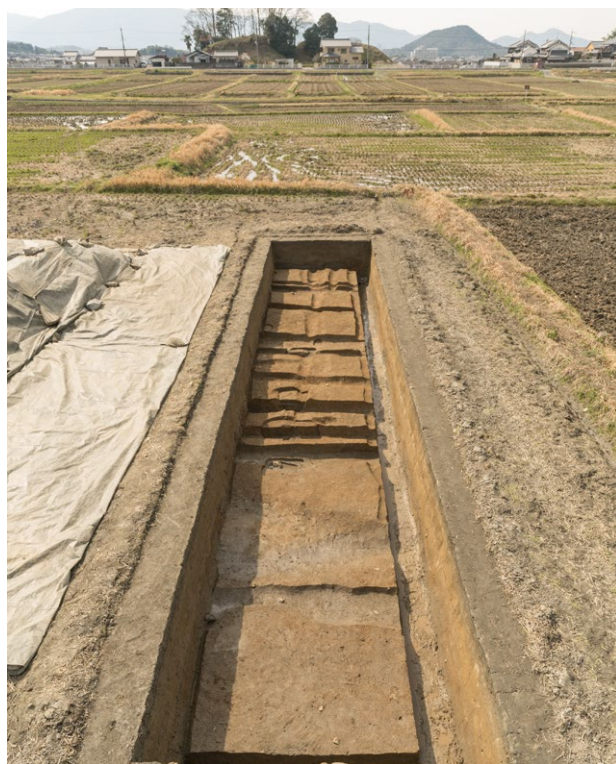
試掘調査区全景(東から)

残念ながら道路側溝は検出されませんでした。掘立柱建物1棟と掘立柱塀1条等を確認しました。また、調査区の東部では、流路の西岸とみられる、東に向かって下がる旧地形を確認しました。埋立土の中には7世紀後半の土器片が含まれており、その頃にこの旧地形を埋め立てて平坦な地形へと改変していったものと考えられます。
