## 発掘調査の概要

### 藤原宮大極殿院北面回廊・北門の調査(飛鳥藤原第198次)

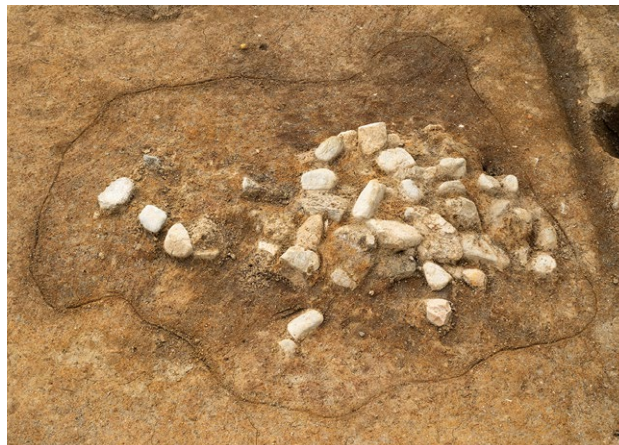
回廊礎石据付痕跡(東から)

昨年度おこなった大極殿院東北隅部の調査(第195次)では、北面回廊と東面回廊の接続部において、礎石を据えるための穴や根石の分布を確認し、北面回廊東端の構造や柱間寸法を解明することができました。これを受けて、今回の調査では、第20次調査区と第195次調査区の間に残された未掘部分を調査するとともに、第20次調査区の北半を再発掘して、北門の位置と構造、および北面回廊の柱配置や柱間寸法の解明に取り組む予定です。

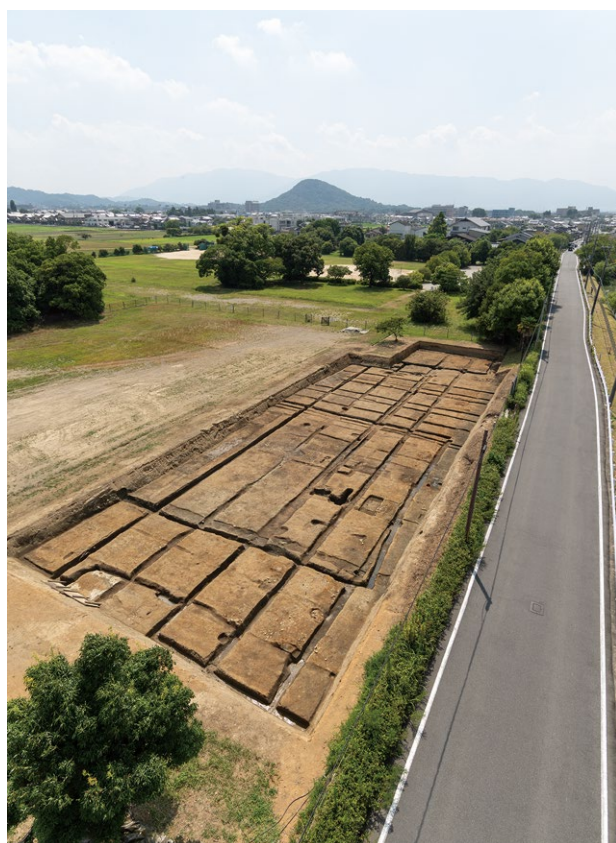
調査区全景(北東から)

都城発掘調査部(飛鳥・藤原地区)では、藤原宮中枢部分の様相をあきらかにするため、大極殿院の調査を継続的にこなっています。2018年度は、大極殿院の北面回廊および北門の位置と構造の解明を目的として、大極殿の北側約1,050㎡を対象に発掘調査を実施しています。調査は2018年5月28日より開始し、現在も継続中です。
