## 発掘調査の概要

### 藤原宮大極殿院東面回廊の調査（飛鳥藤原第200次調査）

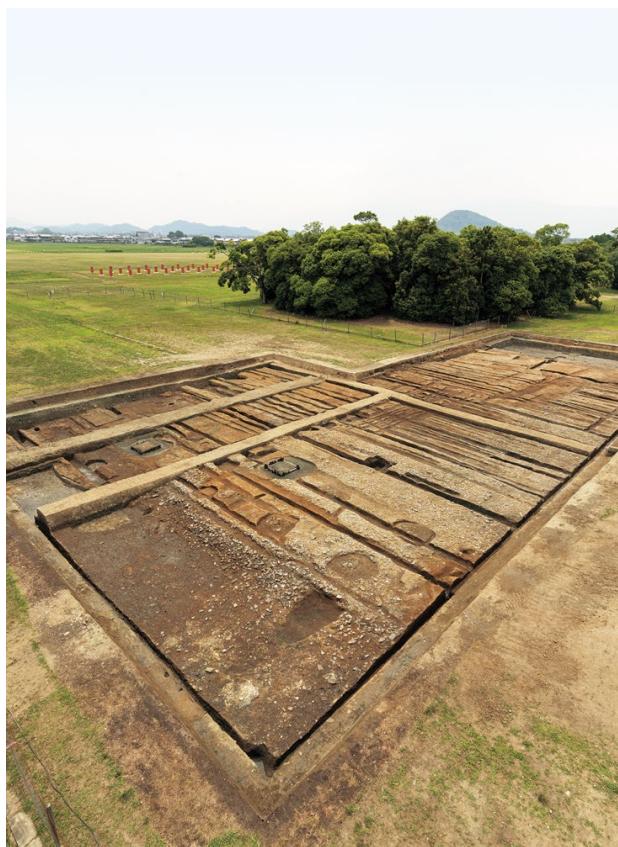
調査区全景(北東から)

調査は春から実施し、現在は、史跡整備とともに盛土や、都が移った後に営まれた水田の床土を取り除いたところです。その過程で古文化研究所の調査区を確認しました。合計4基、2列分の根石が検出されており、その他にも根石を探したと思われる掘り込みが複数確認されました。また、床土の下には大量の瓦が堆積していました。東面回廊の基壇裾付近に特に集中することから、回廊に使用されていた瓦が投棄され、堆積したものと考えられます。現在は、藤原宮期の遺構の本格的な検出作業を進めており、徐々に回廊や基壇の様相があきらかになりつつあります。

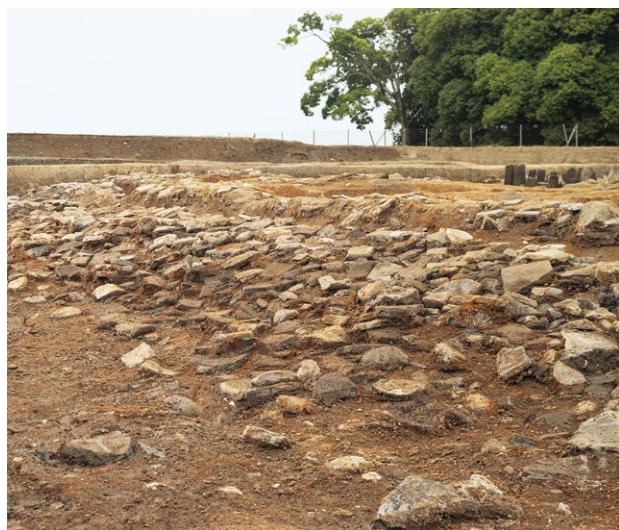
東面回廊周辺に堆積する大量の瓦(北東から)
