## 発掘調査の概要

### 藤原宮大極殿院の調査(飛鳥藤原第200次)

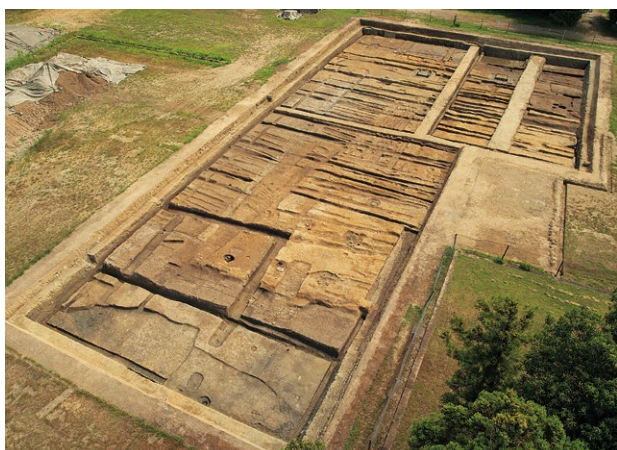
調査区全景(南西から)

ところが、建物はなかったと思っていた大極殿北方から、回廊を新たに発見しました。この回廊は東面北回廊から大極殿側へのびることから、大極殿北方は回廊で画されていたことが判明したのです。

大極殿院の東を画する東面北回廊は、桁行14尺等間、梁行10尺等間で北へのびます。ところが2間のみ、桁行を10尺等間に変更していました。当初は柱位置の乱れだと考えていましたが、今回新たに発見した(仮称)大極殿後方東回廊の礎石据付痕跡が1基、1基と姿を現すにつれ、この柱間寸法の意味が判明しました。東面北回廊は、大極殿後方東回廊が取り付く2間分のみを、その梁行寸法にあわせて調整していたのです。このことから、両回廊は一連の造営計画のもとで柱位置を決定していることがわかりました。両回廊の礎石は抜き取られ、礎石を据え付けるための根石等が残るのみでした。

また、大極殿北方からは、東西にのびる掘立柱塀も検出しました。この柱列もまた、大極殿院を区画する施設であったと推測できます。

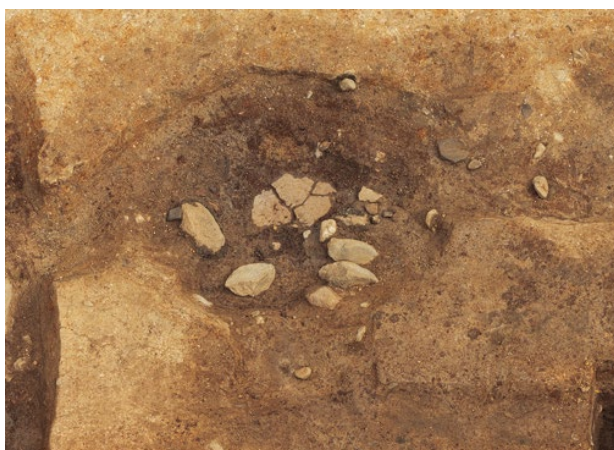
大極殿後方東回廊の礎石据付痕跡(西から)
