### 平城宮東方官衙地区の調査(平城第615次)

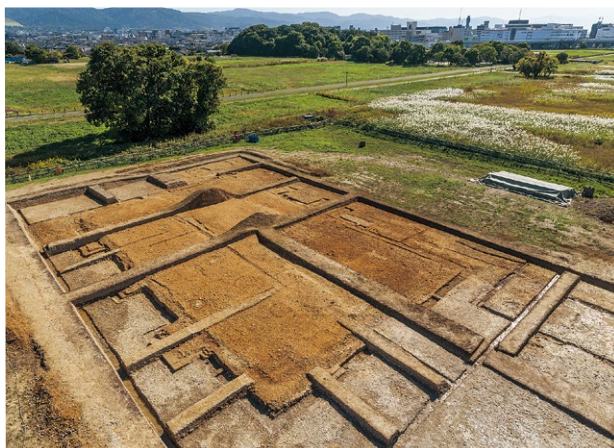
調査区全景(北西から)

今回の調査では建物1の基壇全体を検出したほか、新たに建物1の西南・東南に南北棟建物(建物2・3)を検出しました。調査区西側では南北に伸びる築地塀とその下を通る暗渠も確認できました。

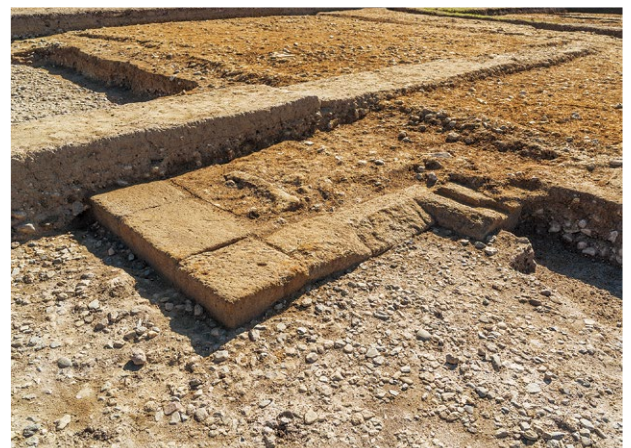
北面西階段の踏石と地覆石(北西から)

建物1の平面規模は東西約29m、南北約17mと判明し、基壇上面は削平を受けていたものの、比較的残りがよい基壇北半では礎石の据付または抜取の痕跡も確認できました。基壇の南辺・北辺ではそれぞれ3基ずつ、計6基の階段痕跡を確認しました。階段は基壇を構築した後に凝灰岩の細片を混ぜ込んだ土で付設しています。特筆できるのは、北面西階段の西半で階段の一段目の踏石や側面の石材を受ける地覆石等が抜き取られないまま、現位置を保って出土したことです。平城宮の建物跡で石材が抜き取られずにまとまって検出されるのは大変珍しいことです。石材の大きさや想定される階段幅から、建物1

の基壇の高さは本来90cm程度あったことが復元できました。さらに、この建物1は雨落溝をともしませんでしたが、基壇や階段の周囲一帯で丁寧に敷きこまれた礫敷の舗装を良好な状態で検出できたことも成果の一つです。
