### 法華寺庭園の調査 (平成第618次)

そこで2019年に「名勝法華寺庭園保存整備委員会」が組織され、保存整備事業を開始することとなりました。初年度には、池護岸の崩壊要因の把握および構築技法の解明を目的に、池南半部の岸に3ヵ所のトレンチを設定し、発掘調査をおこないました。

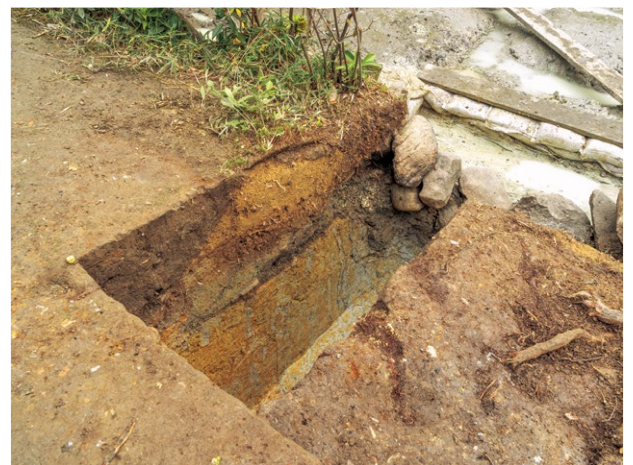
現状の池の石積護岸は、胴木の上に自然石を3～4段ほど積み重ねて構築されていました。裏込として下層に粗砂、上層に粘質土ないし砂質土を用いていますが、この裏込の上層と下層の境界に大きな空隙が生じていました。池の水位が上下することにより浸食が進んだためとみられます。これが原因となって石積護岸が一部崩落していたことがわかりました。本庭園を適切に保存するために早急な対応の必要があります。

3トレンチ完掘状況(北から)
