## 第2部 論考編

### 第1章 西トップ遺跡南祠堂修復方法の検討

大成ジオテック 福田光治

#### 第1節 西トップ南祠堂構造と基礎

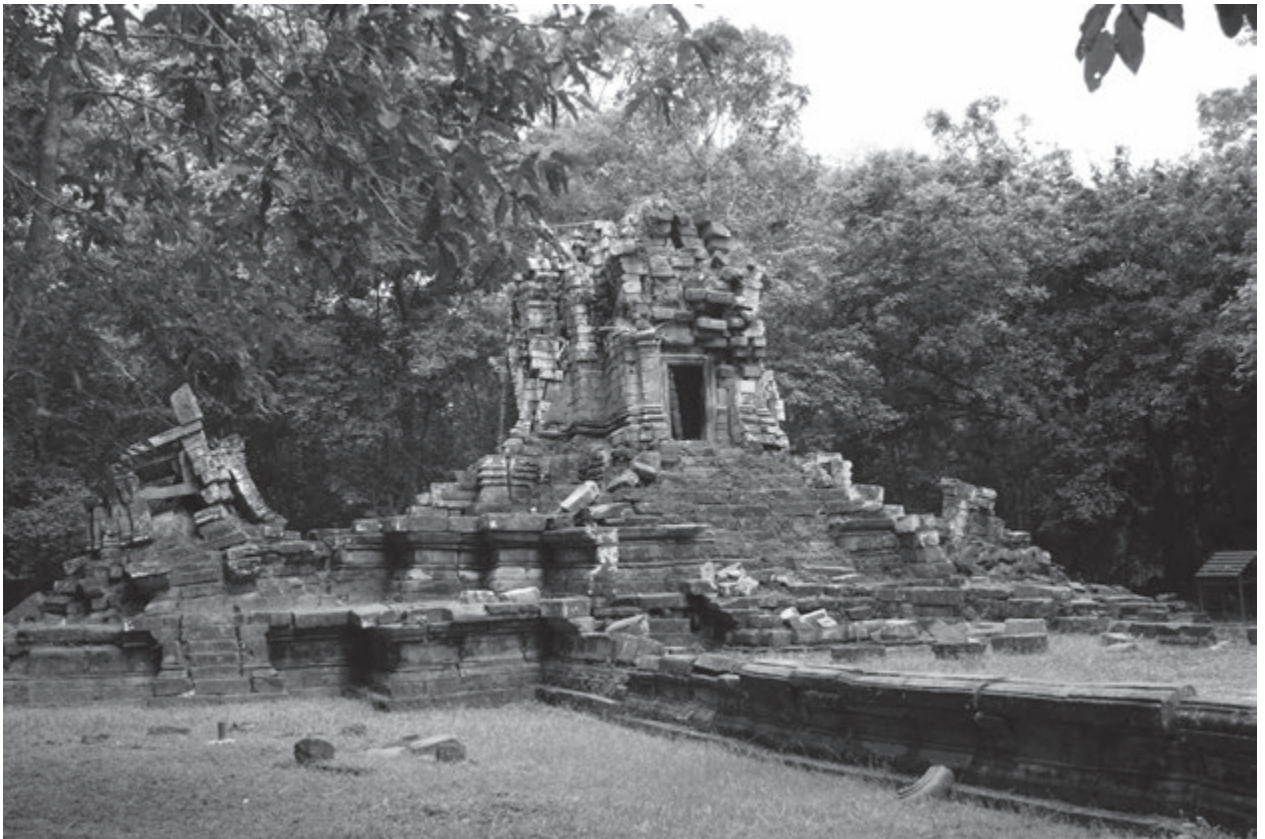
写真-2 東から見た中央祠堂と南祠堂

写真-2、3は東から見た南祠堂である。下成基壇は概略的にレベルで大きな変状は見られない。本体は北から南側に傾斜し、この傾斜に対応するように上成基壇は本体北側側面から南側に傾斜している。しかし上成基壇の南祠堂北面より北側はレベルに近い。また上成基壇の東面には大きな孕みなどは観察されず、南北方向の傾斜が卓越している。

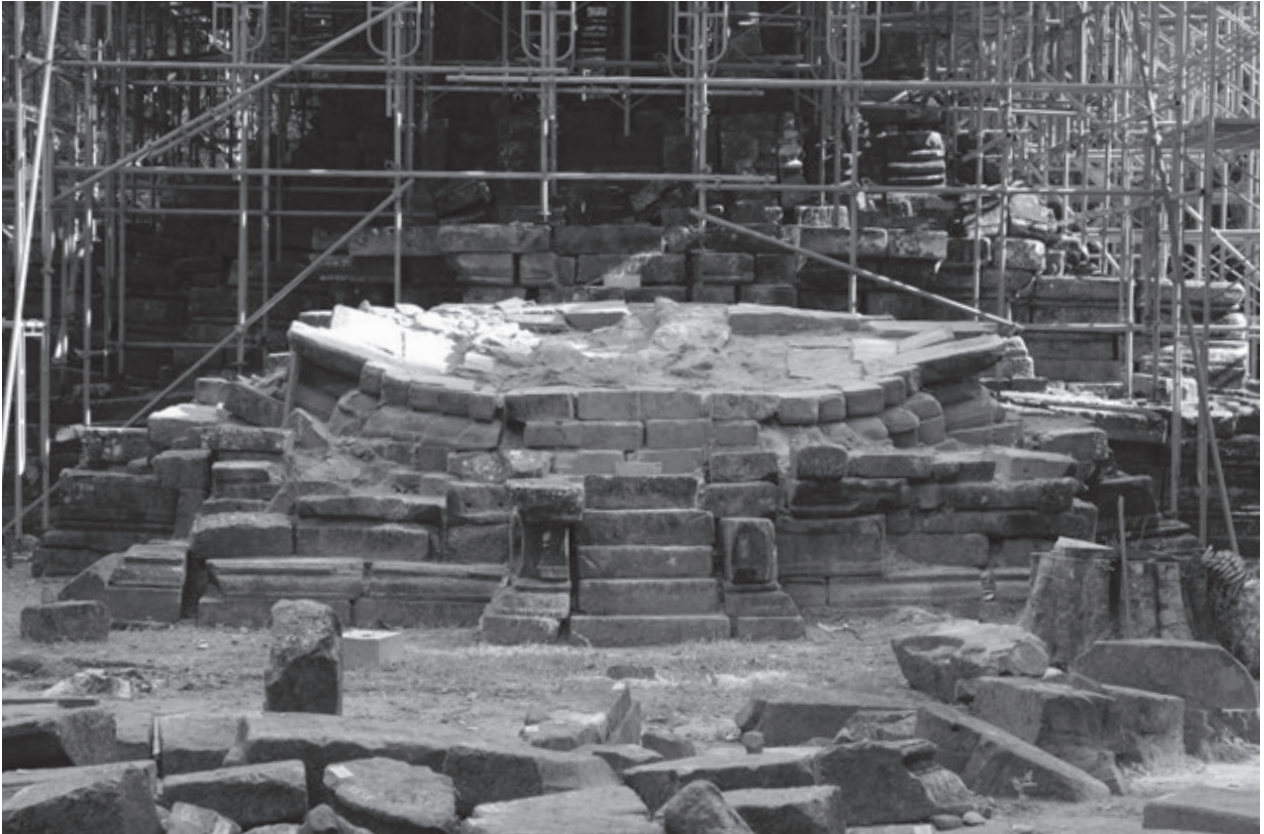
写真 -4 上成基壇上面の沈下

写真-4は上成基壇の沈下状況をあらわしている。写真-5は下成基壇上面の砂岩敷石であり中央部が沈下している。両端砂岩側壁を基準にすると相対的に最大約56cm沈下している。しかし中央祠堂に接続する北側の沈下は小さい。発掘調査より、中央祠堂南階段はほぼ当初の位置関係を保持していることから南祠堂基礎部分の沈下が顕著に観察される。また下成基壇外周部の砂岩側壁は概略レベルであり、中央部の局所的な沈下が際立っている。

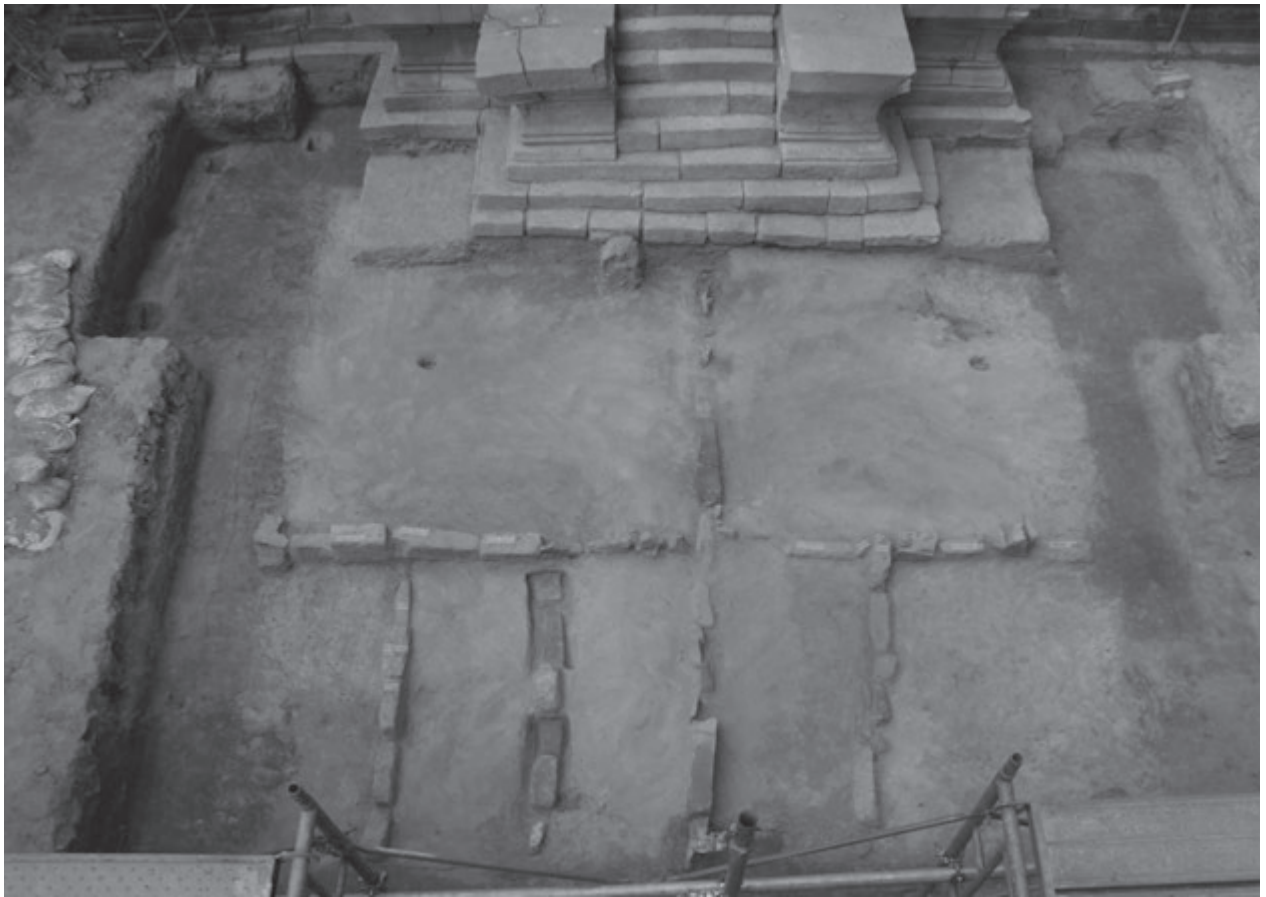
写真-6 下成基壇直下の石列

写真-6は下成基壇直下の石列である。この石列から下約80cmで自然地山を確認できるので、石列面下にも盛土は約80cm続いている。不揃いの扁平状砂岩が石列で区画化されているが、明瞭な沈下形態は観察されない。また北側に中央祠堂南階段があるが、この階段はほぼレベルの状態にある。従って中央塔祠堂南階段から南側で、自然地山以上の上成基壇と下成基壇の盛土部分が沈下しており、この沈下が直接的な原因となって南祠堂を変状させていることは明らかである。

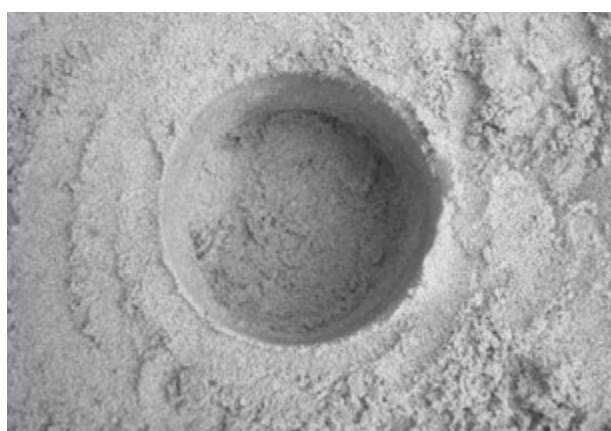
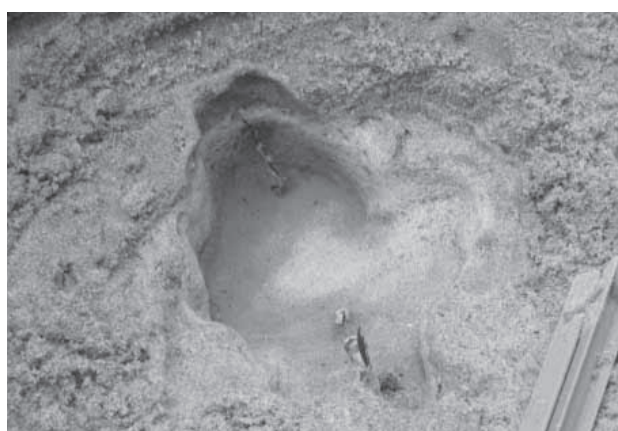
写真-8 下成基壇盛土の侵食状態

写真-8は下成基壇上での透水試験用裸孔である。湿潤状態での裸孔は形を保持しているが、水を静かに給水すると裸孔まわりがまるで溶けるように侵食されて、形状が崩れる。

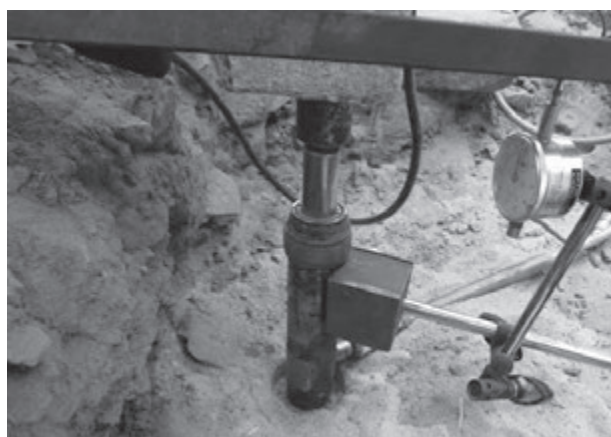
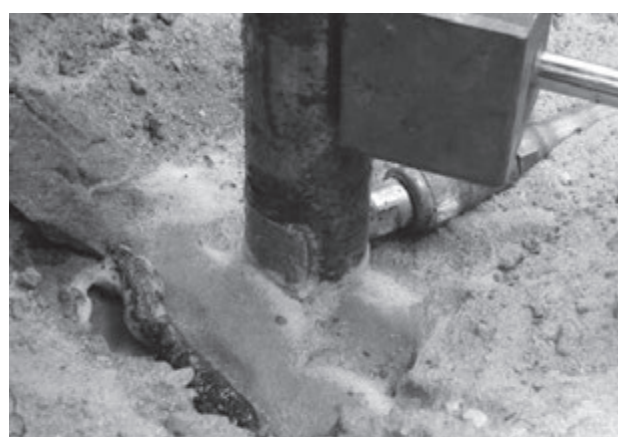
写真-9 載荷試験載荷版周辺での散水

写真-9は湿潤状態で載荷試験後、載荷版周辺に散水するとコラップス現象による即時沈下が発生し、水締め後の状態になる。

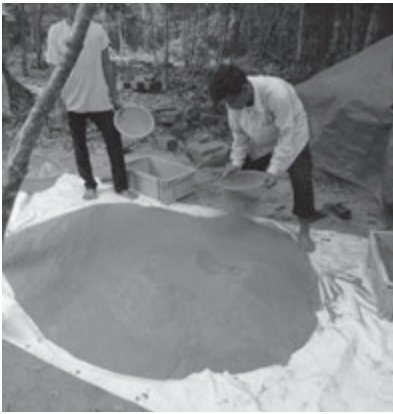
写真 -10 異物の除去

締め固め方法は像の足と呼称される突き棒と丸い突き棒で行った。試験盛土の経過を写真-10～27に示した。写真-10は発掘土に含まれる大礫や異物を除去し、均質な材料にするためにふるいをかける。混合土の混合は体積比で行い、初期含水比、吸水量を計量する。

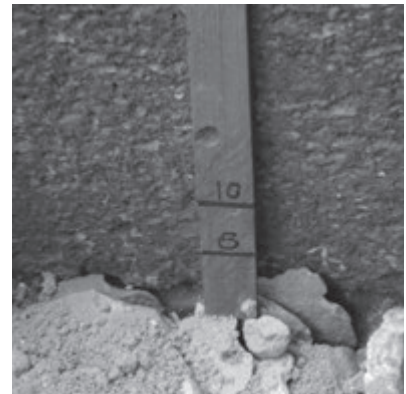
写真 -15 巻きだし厚さと締め固め厚さ

巻きだし厚は10cm、締め固め後の厚さは6cmとし、突き棒で締め固める。そしてラテライトとの接触部分を締め固めたあと、山中式硬度計で締め固め度を管理する。管理条件を満足することを確認したら、次々に巻きだし、締め固めを行う。試験盛土が所定の厚さに達した直後、試験盛土内の品質を検査するために簡易貫入試験と載荷試験、透水試験、密度試験を行う。
