# 金沢城跡石垣調査と刻印

土田 友信

金沢城跡は平成13(2001)年秋の全国都市緑化いしかわフェアの開催地であり、フェア開催にむけて金沢城二の丸北東から南東に位置する菱櫓、五十間長屋、橋爪門続櫓を江戸時代の姿に復元する計画が生じた。これらの建物は明治14年の大火で消失したのを最後に、建物の土台となる石垣台のみが存在していたが、一部にはらみが生じていることが判明した。建築物は華麗壮大な姿になる計画であるが、それとは裏腹に石垣が崩壊する危険性があった。これを理由に石垣の修築が決定した。調査は主に石垣の解体調査と石垣内側の平面調査である。石材建設業者の作業と同時に解体調査が行われ、もし遺構面が検出されると、その地点で解体作業を一時中断し平面調査を行うものである。今回は石垣解体という県内でもあまり類例のない調査について、調査方法と現段階での大まかな結果報告、観察成果より石に刻まれている符号について紹介しよう。

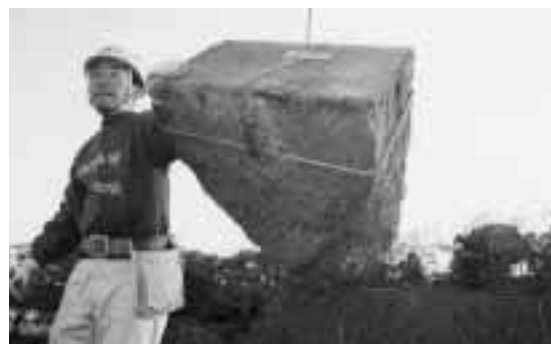
写真2 石の裏面

普通、解体には調査員2人が立ち会う。2人組は記録係、写真係にあらかじめ分けられている。まず、写真係が取り外す石の全体像と隣石との接点をアップで撮影する。記録係は用意してある記録用紙(図1)に、隣石の接点と取り外す石の下の状況を記録するため、取り外すべき石の輪郭を記入する。準備はこれで整った。「お願いします!」と威勢のいい調子で声をかければ、今度は石工が腕を振る番である。職人は慣れた手さばきで数百キロの石にワイヤーを掛け(写真1)、クレーンで吊り上げる。職人の背中からは長年の経験と厳格さがにじみでる。地上から2m位宙に浮くとすかさず写真係が石の裏面を撮る(何百キロある石の裏は一応この時しか見られない)(写真2)。無事に石が運ばれた後、解体した石の下には幾つかの川原石などが敷いてあり、たった今取り外した石の輪郭と矛盾しないように、その状況を記録せねばならない。しかし、たいてい事は簡単に運ばず、隙間から入った何百年の積みもった土や草木の根を取り除かねばならないという作業があるのだ。当然その仕事はフリーの身である写真係に降りてくる。写真係といってもあちらこちらと大変である。掃除後、きれいになった状態を撮る写真係を横目に記録係の最大の山場がやってくる。記録用紙に河原石等の配置を図式化し寸法を計り、石垣の石と噛み合っていた接点の箇所等、気づいた点を暗黙の制限時間の中で記入する(写真3)。記録係は沈黙のプレッシャーを感じつつペンをとる(そんな時にクサ

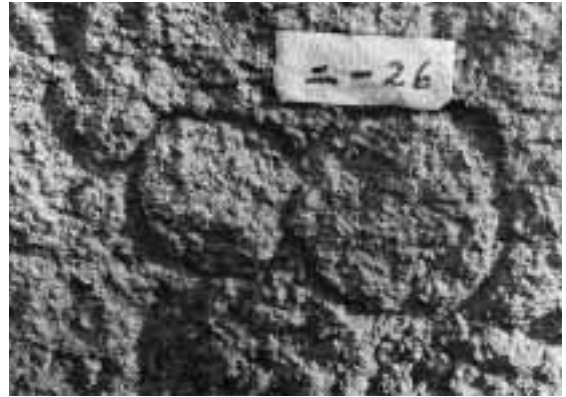
写真4 「ひょうたん」の刻印

金沢城の石垣をじっくり観ると"卍"「萬字」"〇"「ひょうたん」"松ノ葉"「三ツ団子」(写真4)(註4)などが刻まれている。これらの刻印は主に石垣の正面に多く、正面に二種類あったり、正面以外の胴部分にも刻まれている。また、石垣裏の補強石や栗石中の戸室石といった石垣内部にも刻印が存在していた。橋爪門続櫓内部から検出された高さ約2mの石積み最上部の南西角には「三ツ団子」が、五十間長屋内堀側補強石からは二石、「御用」の文字と共に「丸ノ内十文字」が打ち込まれていた(写真5)。刻印は城内だけではなく戸室山に近い、丁場と推定されるキゴ山の自然石と加工石にも発見されている。これらの石には幅約2cmと城内のものよりも太い線ではっきり

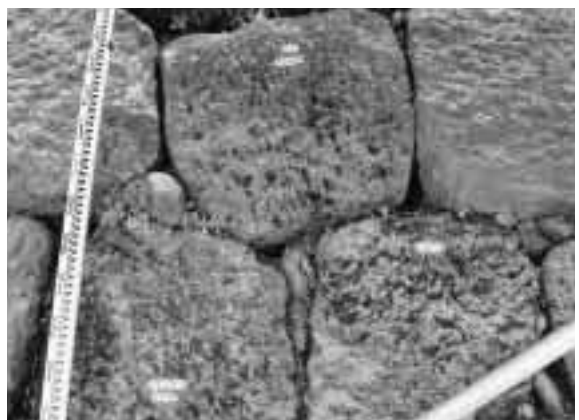
写真6 菱櫓石垣にある「一」「二」の刻印

当調査区の刻印の傾向を見ると改修された範囲とそうでない範囲では、刻印の多さや使われている種類に違いが見受けられる。石垣表面の刻印に限った場合、一番古いと想定される菱櫓から五十間長屋折れ曲り部分の石垣には比較的多くの刻印が残るが、改修された江戸中期の五十間長屋部分はそれよりも少なく、さらに江戸後期に改修した橋爪門続櫓の切り込みハギ石垣（石の表面を丁寧に調整した切石造りの石垣）には全くない。種類では、菱櫓から五十間長屋折れ曲り部分の内堀側では漢字の“一”“二”“三”“大”に似た刻印（写真6）がまばらにあるが、他の箇所にはほとんど見られない。
