# 平成14年度学習講座「須恵器づくり」の概要

川畠 誠

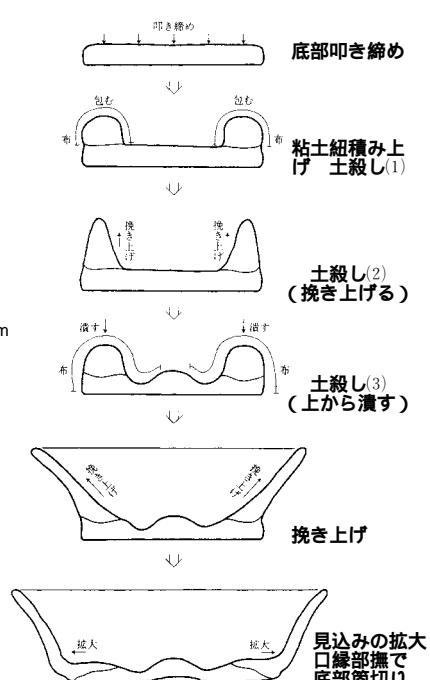
第2図 須恵器無台杯の成形復元  
(木立2000より転載)

さて、須恵器を製作する講座は、各日午前10時~午後4時（ガイダンスを含めて約6時間）の日程で、参加者には初めて土器をつくる人も少なくない。そのため、平成13・14年度とも、須恵器の製作技術のうち、回転力の利用に主眼をおいて講座内容を組み立てている。具体的には「底部円盤紐水挽」技法<sup>(3)</sup>による無台杯と小型壺・壺の製作を行っている。この技法は、回転台または口クロ中心部に置いた粘土塊を、手の平などで叩き締めて円盤状の底部をつくった上に、粘土紐を1段以上積み、回転力を利用した「土ごろし」の後に挽き上げる技法である（第2図）。モデルには、県内遺跡出土の奈良時代の無台杯と奈良～平安時代前期の小形壺・瓶を準備、参加者は平均無台杯3点、小形壺・瓶1点の製作が可能であった。また電動口クロを設置し、より高度な方法での製作体験も併せてできるよう配慮している。

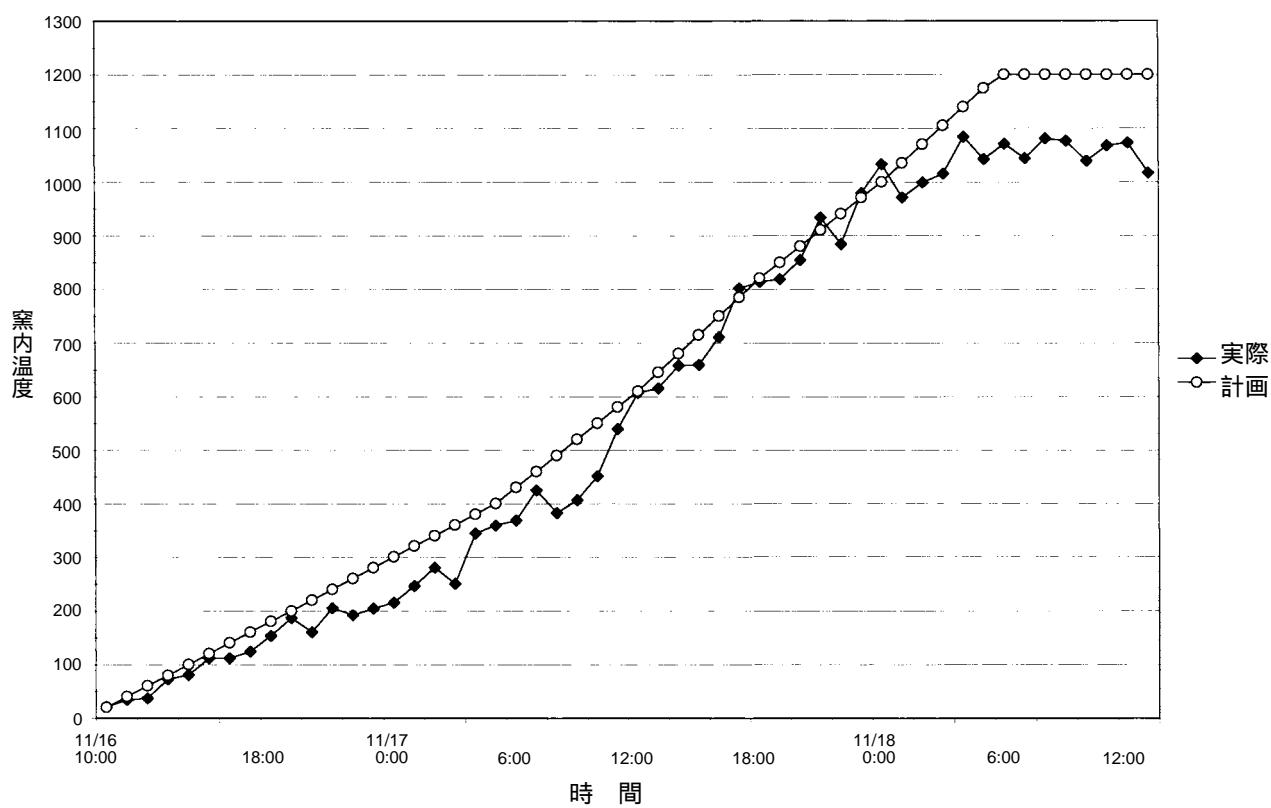
第1表 平成14年度窯内温度の推移1(測点2)

焼成は、1時間当たり20~35 の温度上昇を目安として割薪を投入し、最初は熱風のみを窯内に送り続けた。熱電対温度計2（測点2）が200 を超えた焼成11時間後に初めて焼成部内で焼成を開始した。その後、熱電対温度計2（測点2）が950 を超えた焼成36時間後より窯内は還元雰囲気となり、割薪を投入する度に窯内で黒色の炭素ガスが発生、排煙孔より赤色の焰があがり始めた。そして焼成38時間後に熱電対温度計2（測点2）で1,100 に到達した。しかし、その後の13時間は割薪の投入方法や量を変えての様々な試みを行うものの1,050~1,100 で推移、目標とした1,200 には到達することはできなかった（第1表）。その理由としては、前述した焚き口最上半よりの空気流入や、オキの攪拌が不十分であったこと、割薪投入のタイミングなどが考えられる。また窯内の温度差は、測点2と測点4の間で最大80 、平均30~50 以内で推移しており（第2表）窯全体がほぼ順調に温まる状況であった。

焼成延べ時間(h)	測点2		特徴	薪の投入数	
	温度変化(℃)	平均上昇度(°/h)		総数(束)	平均束数(束/h)
0～9	21	185	18.2	15	1.7
～17	185	244	7.4	24	3.0
～24	244	444	28.6	37	5.3
～32	444	843	49.9	69	8.6
～36	843	902	14.8	36	9.0
～42	902	1,028	21.0	75	12.5
～48	1,028	1,037	1.5	82	13.7
～51	1,037	1,116	26.3	45	15.0

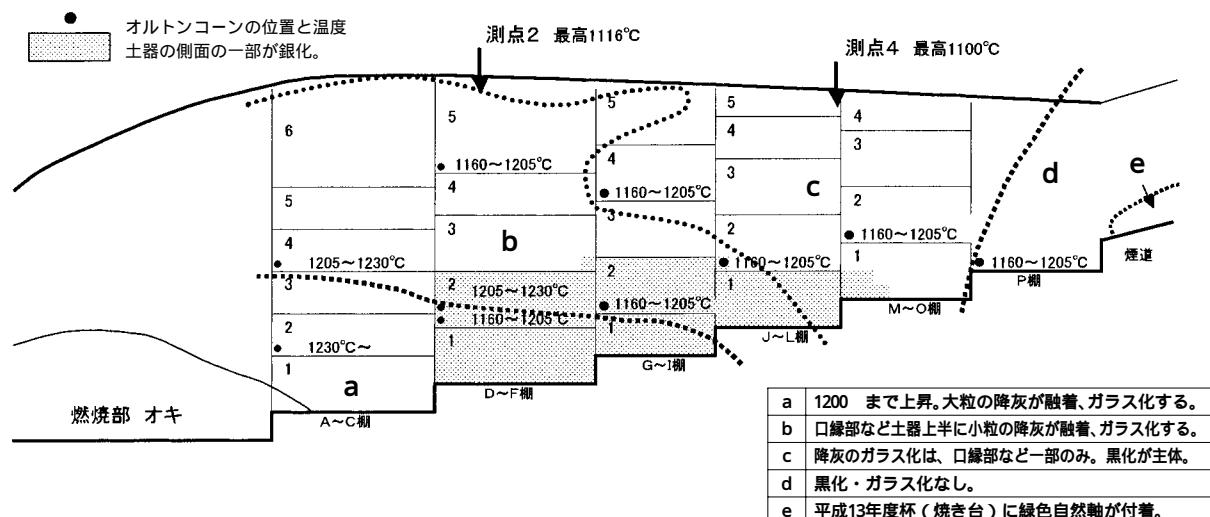
第3図 窯内温度分布状況模式図

前述のとおり、目標とした1,200には到達していない。熱電対温度計で記録した温度と、オルトンコーンの示す温度帯は若干の相違をみせ、理由として熱電対温度計先端部が窯内に5cm程度しか出ず必ずしも適正な設置ができなかったことや、オルトンコーンの示す温度帯がごく短期間のみであったことなどが考えられる。オルトンコーンの溶融より推定すれば、焼成部に近い第3図aの範囲は1,230以上、b~eの範囲は1,160~1,205に達し、窯内全体がほぼ均一に暖まったと考えられる。

焼成品器表面における自然釉の融着と黒化の分布を観察し、第3図のとおり5つに分類した。aの範囲では、火前にある口縁部など一部で大粒の自然釉の融着が、また側面を中心と黒化が認められた。自然釉の融着や黒化は、窯尻に向かうにつれ次第に弱くなり、eの範囲に至ると黒化は確認できない。自然釉の融着が一部に限られたことは、温度上昇の不足に起因しよう。ただし、煙道最前部床面に焼き台として設置した平成13年度焼成品に粒状の緑色自然釉が融着、この範囲がスポット的に高温を得たと考えられる。

また器表面の銀化は比較的少なく、その意味では今回の窯閉塞の過程は一定の成果を得たといえる。銀化は、焼成部2~5段下部の窯壁に沿った細長く延びる2カ所の範囲に設置した焼成品の側面のみに確認した。この範囲に銀化が進む条件が存在したと考えられる。

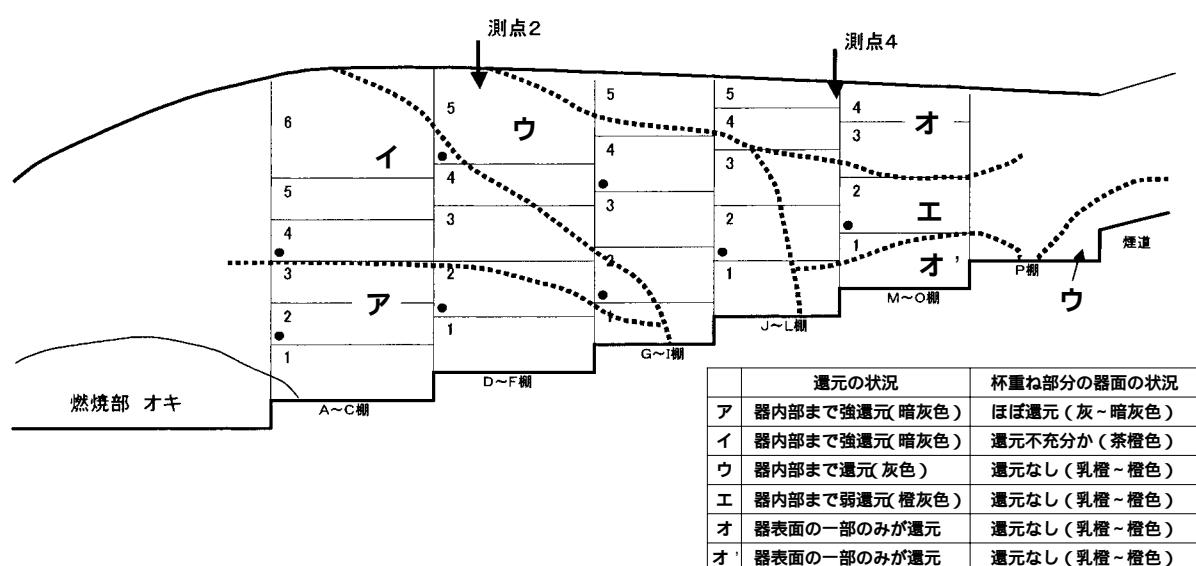
第4図 断面観察による焼成時の還元状況模式図

焼成時の還元状況は、前述の電気窯で酸化焼成したサンプル品と焼成品の断面色調の比較観察より分類し、6つの範囲に分けた(第4図)。第4図aの範囲にある焼成品は、須恵器に近似した還元状況を示し、暗灰色を基調に一部で紫色がかる個体も存在した。また同範囲では重ね焼きにより直接炎を受けない箇所でも灰色~暗灰色を呈し、器内部までの強い還元であったと考えられる。焼成時の還元状況は、窯尻に向かうにつれ弱くなり、オ・オ'の範囲はほとんど還元が認められない。ただし煙道最前部にスポット的に還元の進む範囲が存在し、自然釉の融着状況と矛盾しない結果を示す。このことから、焼成のある段階まで還元雰囲気を維持できたといえる。

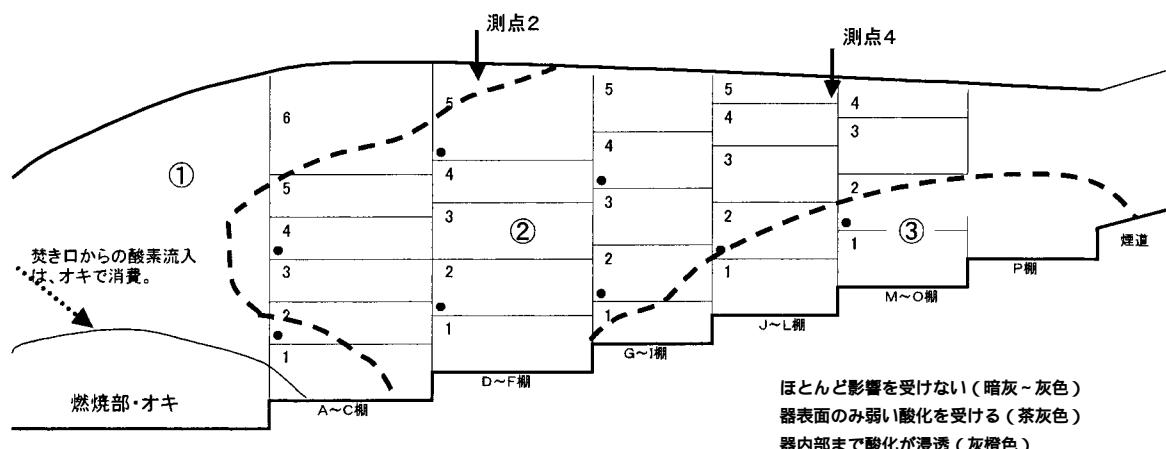
第5図 断面観察による窯閉塞前～冷却時の酸化状況模式図

次に窯閉塞前後から閉塞以後の状況を焼成品器表面の色調の比較観察より考えてみたい。第5図のとおり色調は、大きく3分類が可能であった。オキに近いの範囲では、オキの燃焼に酸素が奪われ続けたため酸化がほとんど認められない。一方、の範囲では器表面より酸化を受けて茶灰色~灰橙色を呈する個体が占める。観察を行ったある杯蓋は断面が灰色、器表面が灰橙色を呈していた。また

・に位置する焼成品は、火後ろほど酸化状況が強いことが観察できた。

これらの観察に窯焚きの工程を加味すれば、焼成は還元雰囲気を維持したまま順調に推移したもの、窯閉塞前後に煙道部側より空気が流入、酸化雰囲気に転じたと考えられる。須恵器の還元色を得るために950以上の温度帯で還元雰囲気の維持が重要と考えられている<sup>(5)</sup>。酸化雰囲気に転じたのは、窯の閉塞を始めた11月18日12時20分から窯内温度が950をきった13時までの40分間の出来事と考えられ、現在3つの可能性が指摘できる。まず窯閉塞過程での排煙孔閉塞のタイミングがある。具体的には銀化防止のために黒色炭素ガスがなくなる(中性・酸性焰になる)まで排煙孔の閉塞を待つことである。次に窯閉塞時に煙道部各所の耐火レンガの隙間よりガスの噴出が認められたことから、窯内圧力の低下に伴い空気が流入した可能性があげられよう。またオキの攪拌が不十分だったため、

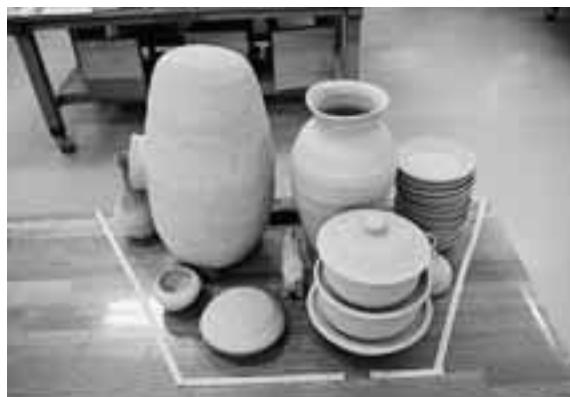
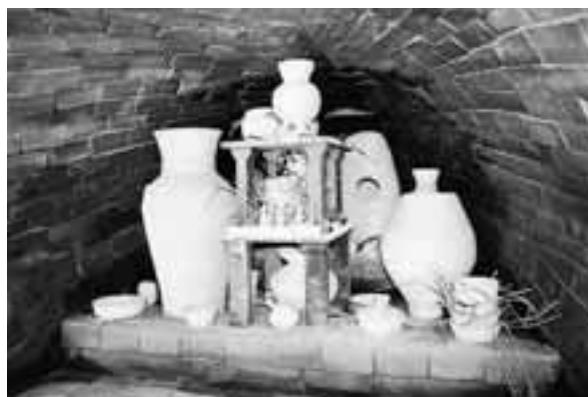
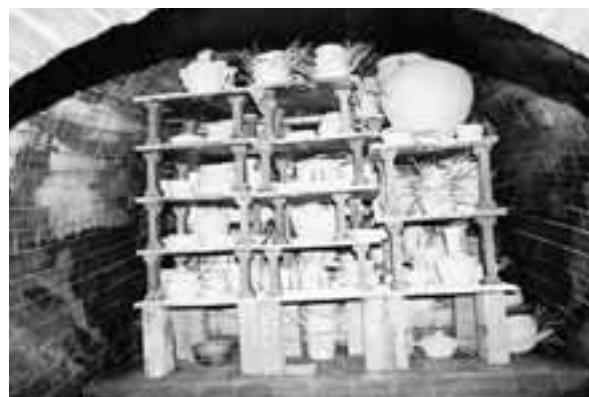
窯詰めは、11月14・15日の両日に4人の職員が記録を取りながら実施した（写真3~5）。焼成部の各段を右・中央・左の三つに分割、天井に近い高さまで棚板と支柱を用いて3~6段積み上げている。基本的に職員製作品は下2段に、参加者製作品は良好な焼成を期待して3段目以上に設置した。また職員製作品は稻ワラを挟んだ各種の重ね焼きや焼き台の復元実験のため密に配する一方、参加者

写真3 窯内製作品配置計画（焼成部最奥段）

写真4 窯詰め状況（焼成部奥より2段目）

写真5 窯詰め終了状況

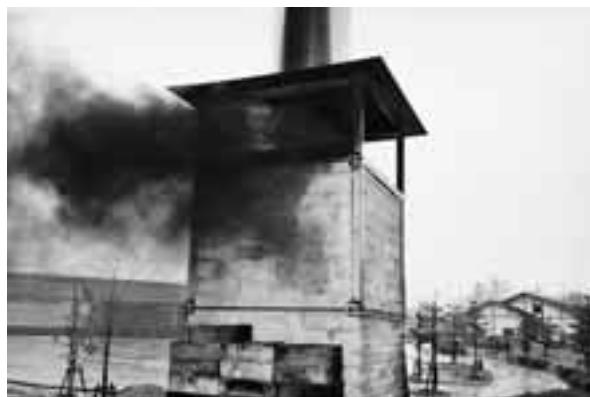
写真10 排煙孔よりの黒煙、炎

古代体験ひろばにある復元古窯は、須恵器を焼成した穴窯をイメージして築かれた半地下式登り窯である。ただし耐火レンガを床・壁とし、水平長730cm、最大幅150cmを測る(第1図)。その構造は、階段床と緩やかな円弧を描く側壁・天井壁をもつ燃焼・焼成部(水平長380cm)と、一辺30cmの断面正方形の煙道部(同350cm)に大別できる<sup>(2)</sup>。焚き口は開放状態で最大幅・最大高とも80cm、開放時断面積約0.6m<sup>2</sup>を測り、上方はアーチ形を呈する。続く、燃焼部は水平床で、水平長100cm、最大幅150cm、最大高約120cmを測る。焼成部は6段の階段床(各段長40cmまたは50cm)よりなり、煙道部(前半)と同じく傾斜角19度を測る。ゲートダンパー、エアーダンパーが附する煙道部(前半)は水平長280cm、断面積0.09m<sup>2</sup>を、垂直に立ち上がる煙道部(後半)は高さ約170cm、断面積0.09m<sup>2</sup>をそれぞれ測る。また写真10のとおり、平成14年度の窯焚きでは覆い屋の延焼防止のために煙道部(後半)の上部に長さ2m以上の金属製煙突を追加した。

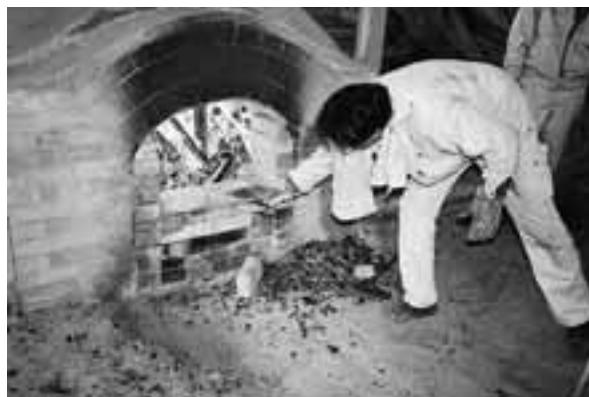
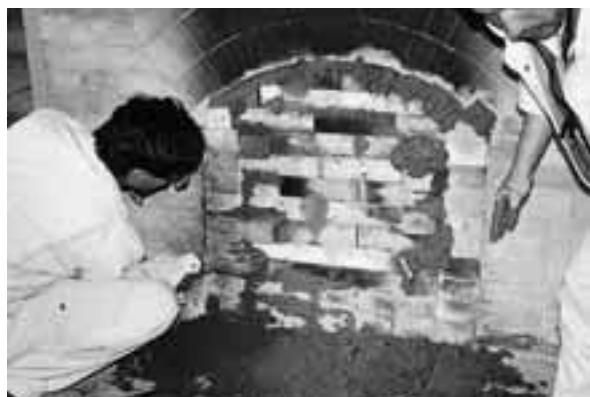
作業は、下表～の作業を実施、測点2で最高温度1,116 を記録した後に、12時20分より焚き口の閉塞を開始している。焚き口の閉塞は耐火レンガを積み、その隙間に水で練った土砂を詰め込んでいる（写真11・12）。耐火レンガを積み終えたのは12時38分である。その後、その前に耐火レンガを1列積み、水で練った土砂で入念に密閉を図った。排煙孔の閉塞は、棚板とエンゴロ土を用いて12時41分より開始し、12時55分に終了している。また窯を構成する耐火レンガの隙間は、噴出するガスを頼りにエンゴロ土や砂で埋めている。窯焚きに使用した割薪は広葉樹割薪226束、松割薪157束を数える。

写真11 焚き口閉塞作業風景 1

写真12 焚き口閉塞作業風景 2
