# 加茂遺跡南大溝地区に関する覚書 - 主要遺構の整理に向けて -

川畑 誠

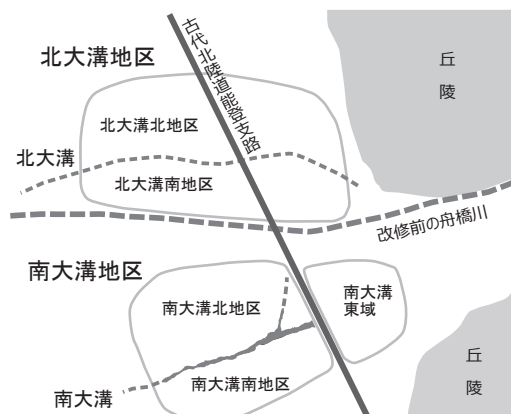
第1図 加茂遺跡の地区名称 (S=1/4,000)

特に、奈良～平安時代前期の集落構造は、旧舟橋川兩岸の微高地に分水(南・北大溝)し、「北大溝地区」、「南大溝地区」とも建物域が長期間存続することを基本に推移する(第1図)。この兩大溝を介して西側の旧河北潟・舟橋フゴと東側の古代北陸道能登支路をつなぐ水陸交通の要衝として、いわゆる地方末端官衙を含む多様な機能をもつ遺跡と評され、その一端は重要文化財「加賀郡勝示札」や過所様木簡、「英太」、「鴨寺」、「曹」等の豊富な墨書土器等からも、うかがい知ることができる。
