## 岐阜県史跡古川城跡の発掘調査について

三好 清超

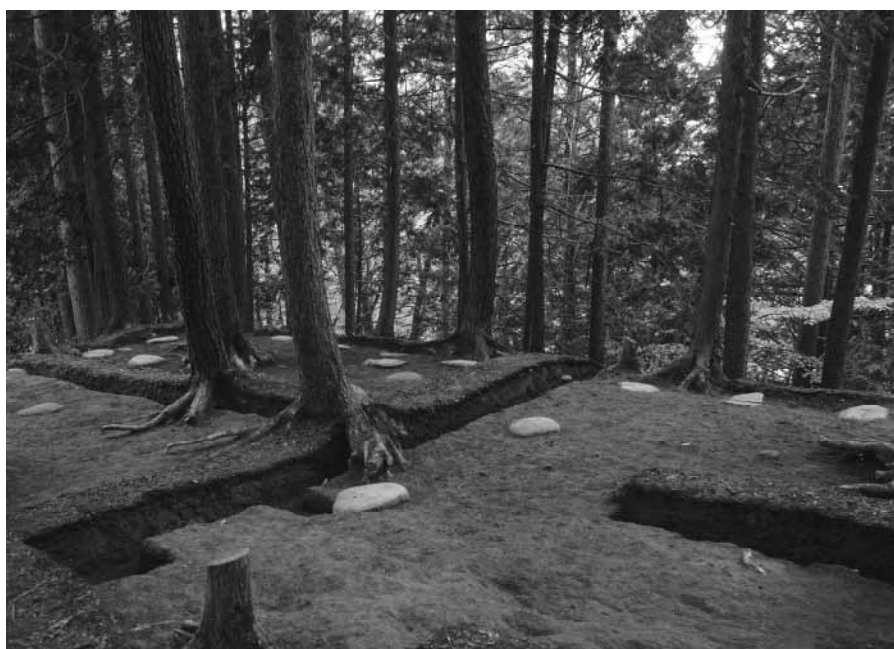
図3 主郭櫓台での礎石建物検出状況（南東から）

調査では、表土直下に礎石と考えられる円礫が並ぶ状況を確認した(図三)。円礫は半間間隔と二間間隔で並ぶ部分があり、特に周囲となる北側列と西側列は半間間隔であった。一間の長さは二・八〜二・九mと一定でない。また、表土直下には調査区南辺を中心に黄色粘質土が広がる範囲があり、その下層に礎石が並ぶ部分もあった(図四)。南側の建物端は調査区外となり、礎石建物の全景を知ることができない。しかしサブトレンチ南端で半間間隔に並ぶ二石の礎石を確認したため、建物端の可能性も想定された。その場合は、五間×三間とはなるものと想定された。

以上のより、櫓台には少なくとも五間×三間の礎石建物があり周囲の礎石は半間間隔であること、天目茶碗の年代観より近世期のものであること、礎石建物は黄色粘質土層とその下層とで二時期ある可能性が高いこと、礎石建物以前に土師器皿を使用した時期があることが判明した。

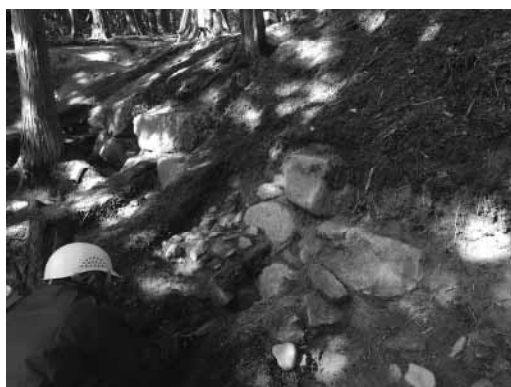
図7 虎口石垣発掘調査の様子（南西から）

調査では、表土を除去後に拳大の小礫を散乱した状況で検出した(図七)。トレンチをさらに掘り下げたところ、これらの小礫を含む土層の下層より面を虎口に向ける1m近い石材を検出した。地表に見えていた石の下に積まれた石材を確認した。さらに、これらの石材の下層の小礫も拳大の小礫が認められた。この状況から、1m近い石材の上層の小礫を含む土層は、崩落した裏込め土と考え、石材より下層の小礫を含む土層

表土直下に小礫群を検出。

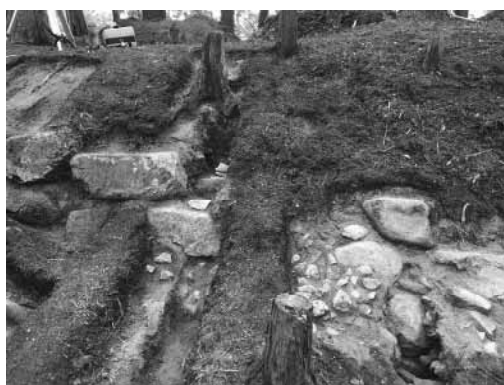
図8 石垣の上下層に小礫がある状況（西から）

を石垣の裏込め土と想定した(図八)。なお、石材より上方で傾斜が緩くなるのは、崩落したためと考えられた。全てのトレンチを掘削後には、石材が石垣状に並ぶ状況を確認した(図九・一〇)。虎口は東側に傾斜するためか、段差が小さい西側では石材が二段、段差が大きくなる東側では石材が三段積まれている状況であった。遺物の出土はなかった。

下層は裏込め、上層は崩落してきたもの。

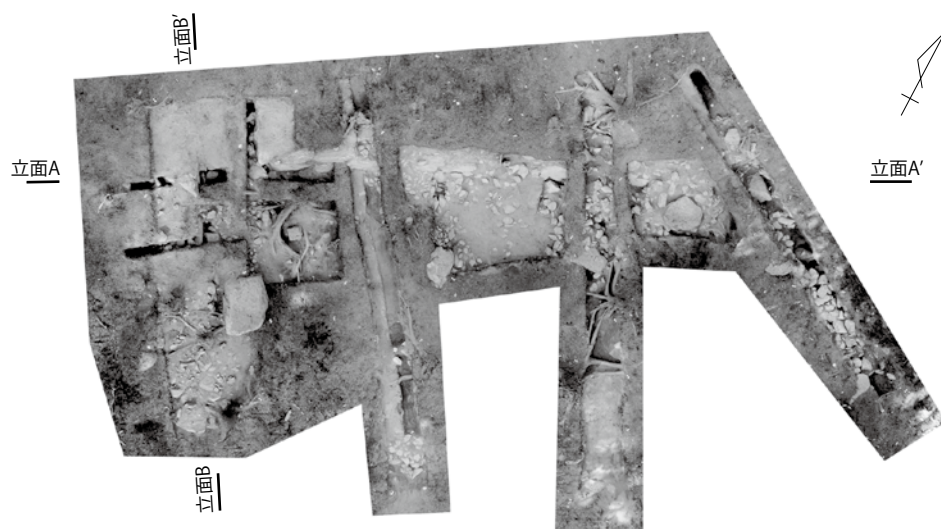
図9 虎口平面オルソ画像図

図10 虎口石垣立面オルソ画像図

以上のことから、虎口の通路北側と、通路正面にあたる通路西側に石垣が並んでいた状況を想定することができる。その石垣が二・三段以上残存していること、石垣には小礫を伴う裏込めが伴うことを確認した。これらのことから、虎口は総石垣造りであると考えられる。北側石垣と西側石垣虎口の接する部分では石垣は確認できなかったため、内枘形虎口となる登り口であったものと想定された。しかし、今回の調査では、登りの施設を明らかにすることはできなかった。

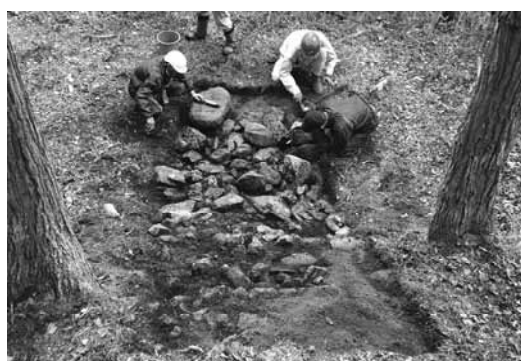
図 11 切岸の下方で礫が散乱する状況（東から）

調査では、表土である腐葉土を除去した段階で石材が散乱する状況を確認した(図十一)。このため、表土に入る石材を除去し、下層に石材が据えられているかを確認することとした。

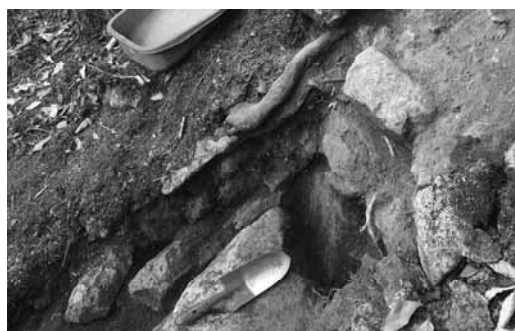
図 12 礫の下層に石垣が残存する状況（北から）

大きな転石があり、全てを除去することはできなかったが、面を揃える石材を確認した。またトレンチ上方では、石材がないことを確認した。切岸に対し、下方にのみ石垣が残存する状況である(図十二)。

石垣の傾斜に対して切岸上方の傾斜は緩い。このため、切岸上方にも

石垣があったのを崩した可能性も想定されるが、元々切岸下方にのみ石垣を設けていた可能性もある。今回の調査では、結論を出すことはできなかった。
