第5章 考察

第1節 墳丘構築工程の復元

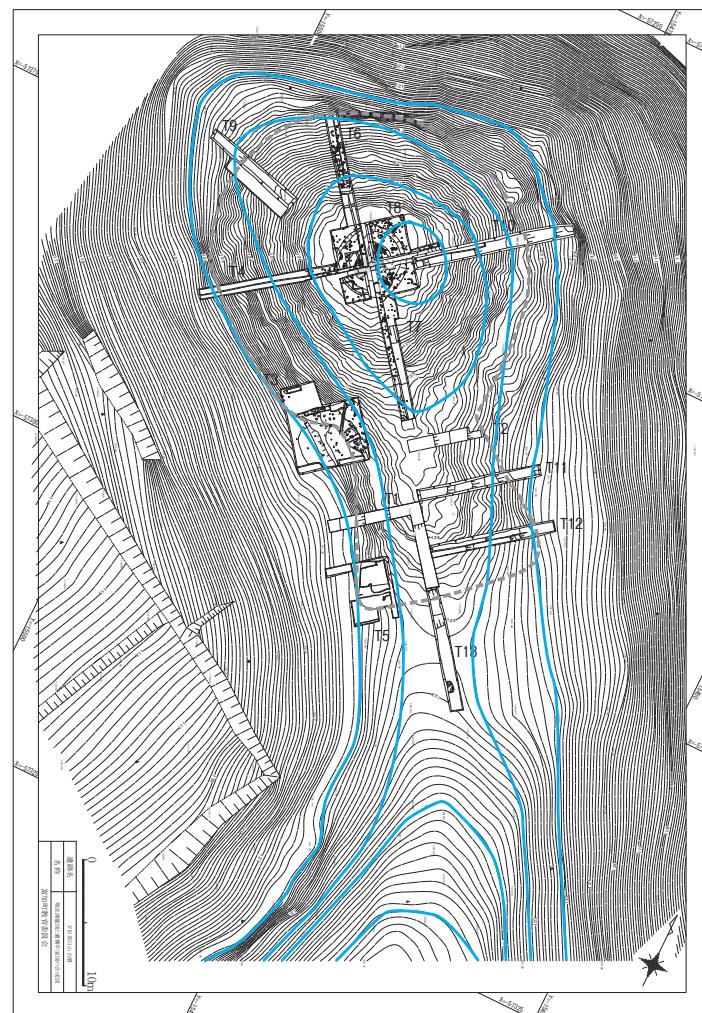
第31図 旧地形と墳丘の関係

各トレンチの調査において検出された地山堆積物や、岩盤の状況などから古墳が築造される前の旧地形を復元してみる。夕田茶臼山古墳が築造された丘陵は北西へ舌状に延びる丘陵の先端部で、丘陵の頂上部はやせ尾根状になっている。尾根の付け根あたりの南西部がピークで、そこから下りながら鞍部にいたり、舌状丘陵の先端へ向けてまた緩やかな登りになっている。

現況地形を観察すると、標高122m辺りで丘陵の傾斜が変化し、それより下は急傾斜になるため、標高122mのコンターラインがおよそ尾根の旧地形の形状と考えられる。北西へ延びる尾根が、先端付近で西へ緩やかに曲がるような形状となっている。岩盤や地山堆積物の傾斜角などから推測して、丘陵の頂上部の推定標高は126.5mほどで現在とあまり変わりない。しかし頂上部の面積は、現在よりもかなり狭く直径5m程度と想定される。また、尾根先端部では西側の傾斜が緩やかで東側は急であり、頂上のピークは現在よりも3~5mほど東であったと考えられる。

この旧地形に墳形を重ねると、古墳が丘陵尾根のやや西側へ寄った位置に構築されていることがわかる。おそらく東側は旧地形の形状をほぼそのまま利用し、後円部の西側の墳丘端部を尾根の西端に設定したのだろう。このために西へ迫り出す形となつたのだろうが、「西へ迫り出す」ために後円部西側は結果的に大規模な基盤造成をする事になった。このことから「西から見られる」「西へ見せる」事を意識していることは想像に難くない。

古墳の軸は尾根の向きに合わせるように設定されたこともわかる。前方部はこの尾根の形状を活かすように設定されており、それは盛土の状況からも読み取れる。尾根の西端を後円部墳丘端部と決めて、前方部は尾根形状を活かすという設定をした場合、必然的にこの傾きになるといえる。旧地形への墳形の割付では、この2点が重視されたように思われる。

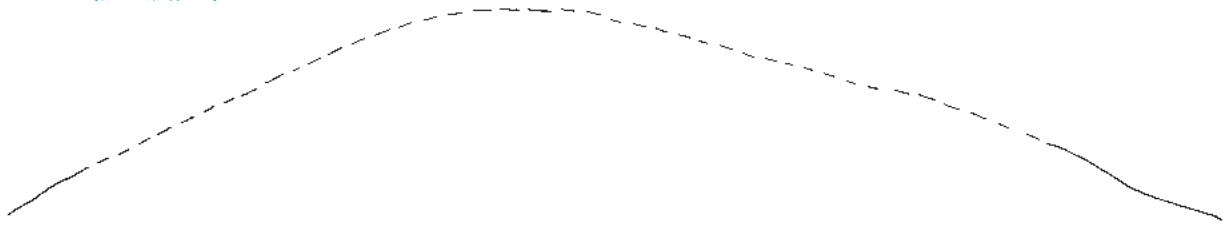
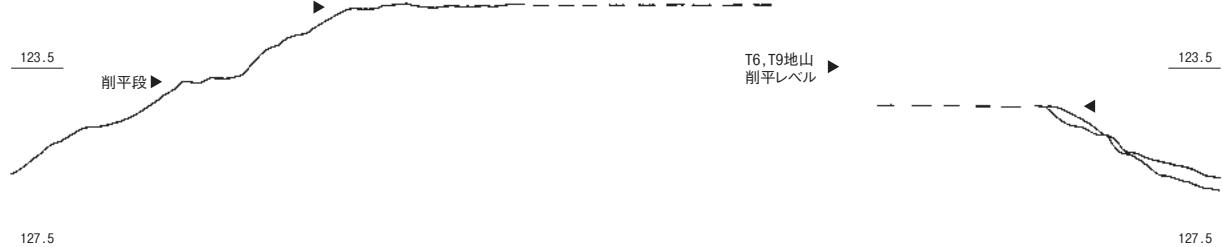
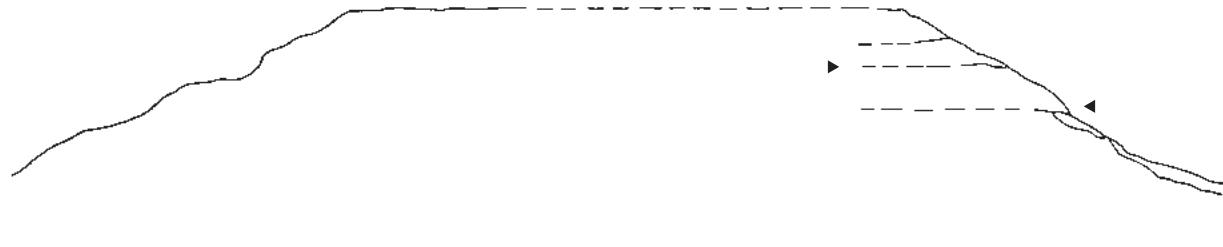
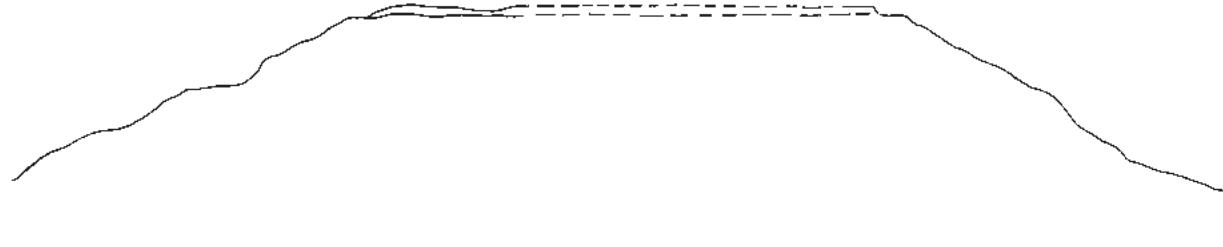
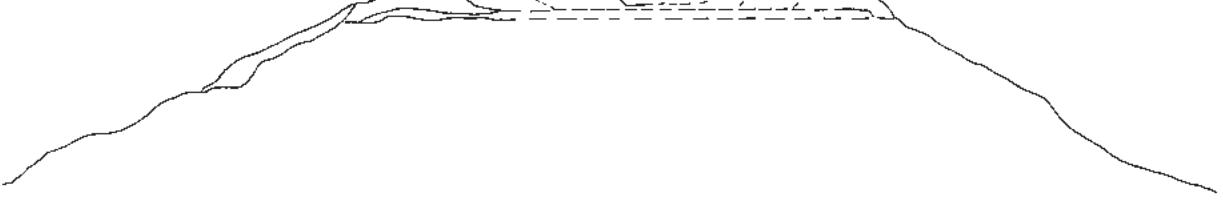
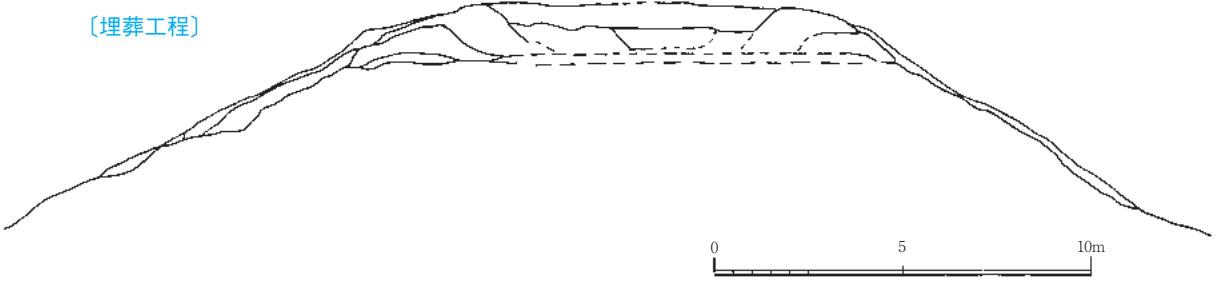
第32図 後円部築造工程復元図

■第1段階……地山削平工程

後円部の東側は標高125.5mで地山頂上部を削平している。一方、西側は標高123mと東側より2.5m低い位置で地山を削平している。北側T6、北西側T9においても同様に低い位置で地山を削平している。東面は前方部も含めて傾斜面も岩盤まで削平している。

また、墳丘の端部となる部分は、T10・11・12の調査成果から岩盤を階段状に削って平坦部を作っている。特に東側は墳端部裾を一定の幅で巡っている可能性がある地山削平工程での墳形の「輪郭づけ」を行っている可能性が高い。

■第2段階……基盤造成工程

後円部西側T4の調査では標高123mの低い位置で地山を削平して、その上に3工程にわけて水平に盛土している状況が確認された。同様の状況は北側T6、北西側T9、南側T7においても認められる。そして、これらの水平盛土の上面が標高125.5mでほぼ揃っているのが興味深い。おそらくやせ尾根状の丘陵頂上部を削平しているため、埋葬部を構築するための十分な面積の平場が確保できなかったのではないか。北・西・南側に「盛り足し」を行うことで、必要な面積を作り出したものと想定している。これにより直径約14mの平坦面を造成している。基盤造成のための盛り足しは地山傾斜が緩やかな北、西、南側に三日月状に造成されたと推定する。

■第3段階……造成面調整工程

T10・T6では基盤造成面の上に赤褐色の粘性土が敷かれている状況が確認できた。T8で確認された棺底のレベル（標高125.7m）とT10の地山削平レベル（標高125.5m）の標高差20cmはこの工程分であることがわかる。おそらく基盤造成面上に20cmほどの土を盛ることで、造成面の高さ調整や整地を行うという意図があったものと思われる。

■第4段階……周提状盛土工程

基盤造成面の周縁部に3～4m幅の盛土を周提状に巡らせる。周提状盛土は外縁部から2～3工程に分けて外から中へ盛土している。周提状盛土の高さは1.2～1.4m程度である。周提状盛土は拳大礫が多く混じる。

■第5段階……埋葬及び墳丘盛土工程

墓壙は構築墓壙と推定した。盛り残した周提の中央部に木棺を据え、棺の周縁部を小礫混じりの粘性土で埋める。その後、棺の上部に大きめの礫を混ぜた土で埋め最後に全体を周提の上面まで埋める。墳丘の完成後にはさらに上面に粘性土に小礫を混ぜた土を全面に10cm程度盛っていると思われる。

上記の後円部の墳丘構築工程は、大きく分けると基盤を造成する段階と埋葬部を構築する段階の2段階に分けられる。前述したように、着手の当初から埋葬部の規模についてはイメージや想定があり、丘

陵上にそれを構築するために基盤造成を行っていると思われる。埋葬構築部分自体は直径 14m ほどであり、弥生時代終末期の墳丘墓の規模とそれほど相違ない。大規模な造成面の上に墳丘墓を造ったような印象を受ける。

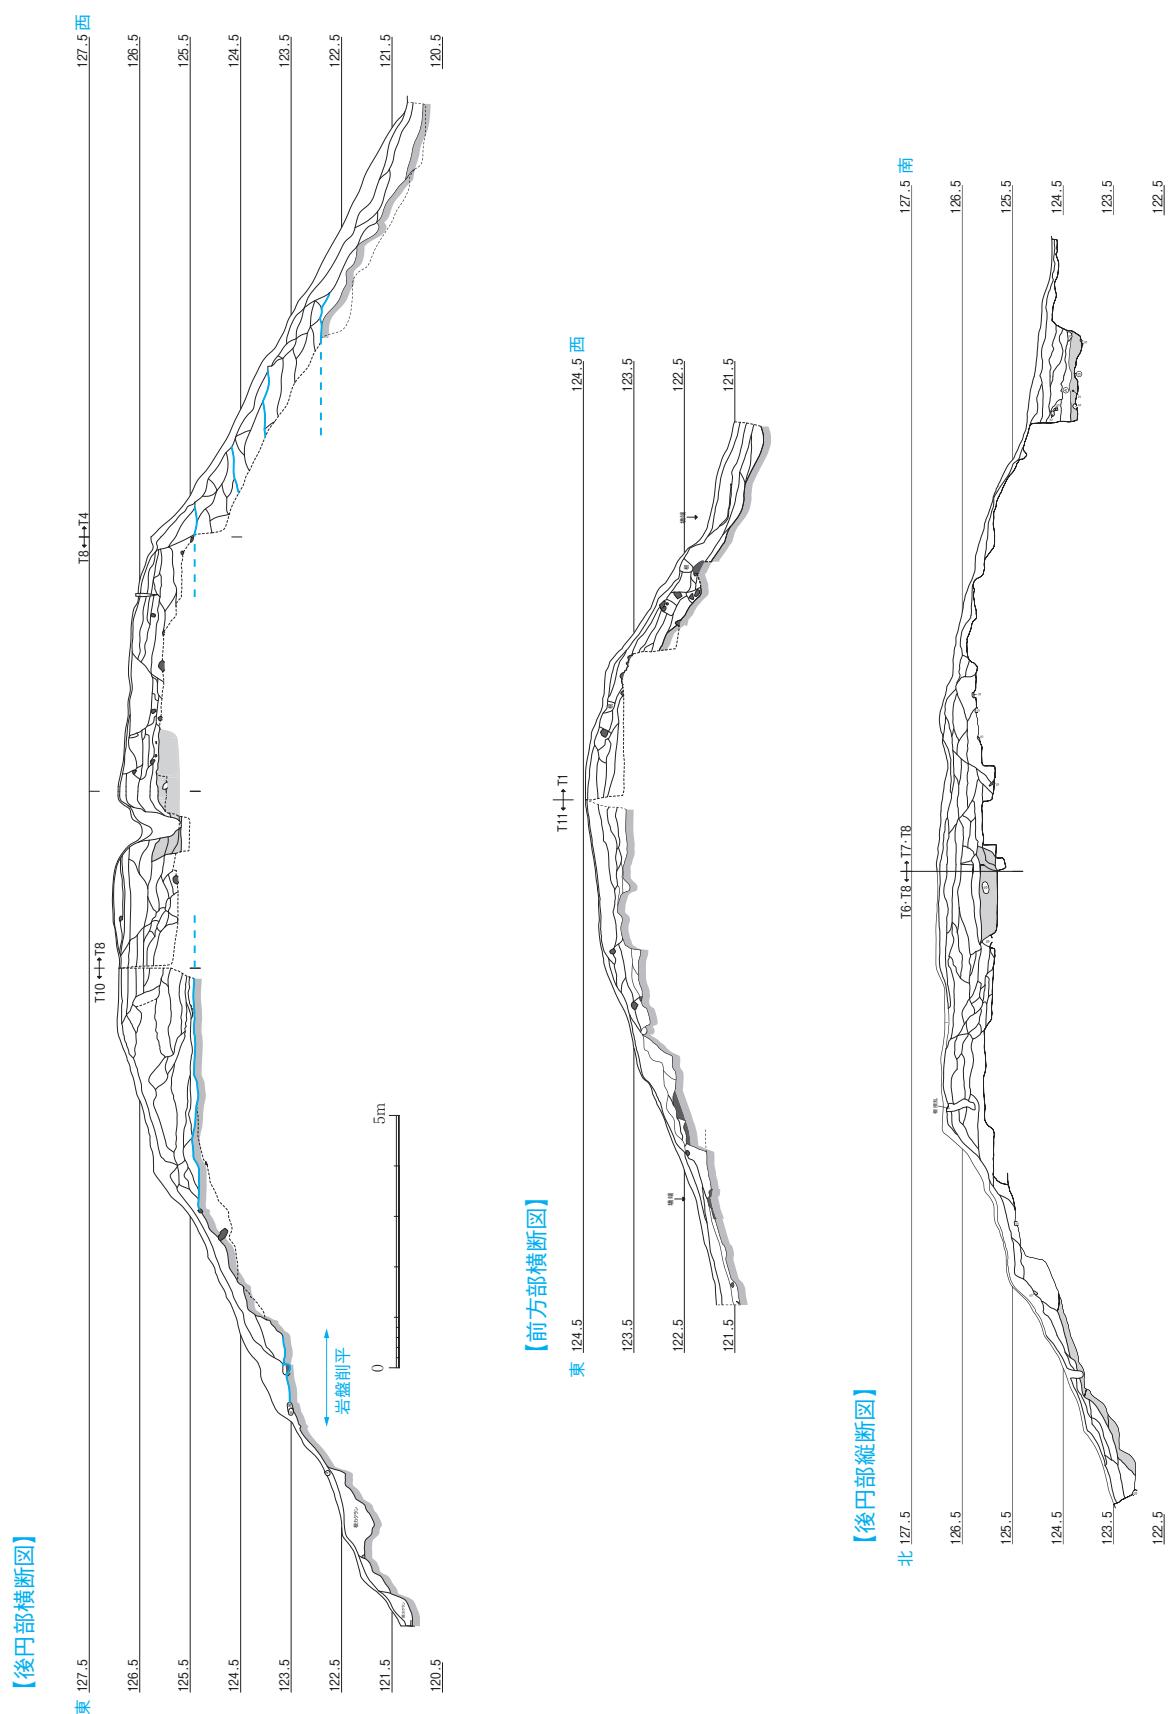
第33図 墳丘縦横断図① (S=1/150)

各調査区の調査成果や、T10・T8・T4土層図を接合した後円部東西横断図（第33図上）とT6・T8・T7の土層図を接合した後円部南北縦断図（第33図下）や縦断面図（34図）を基に、墳丘構築工程を復元した（第33図）。

前方部の横断面図（第33図中）をみると旧丘陵の頂上部は平坦に削平されている。縦断図（第34図）をみると頂上部の削平は前方部前面側では標高 123.5 m で、後円部側では 124.5 ~ 125.5 m であるので、緩やかな傾斜をついている事がわかる。おそらく旧地形の傾斜に合わせて、頂上部を平らに均し、その上に 60 ~ 80cm の盛土を施している。

前方部の傾斜角は東面が 30 度前後であるのに対し、西面は 40 度近くあり急である。横断面図でも旧地形よりやや西へ迫り出している事が確認できる。盛土も、西面は礫を多く混ぜており、傾斜変化点には人頭大の礫を土留めで用いている様子が確認できた。後円部同様に西面を丁寧に造っており、西からの眺望を意識していると考えられる。

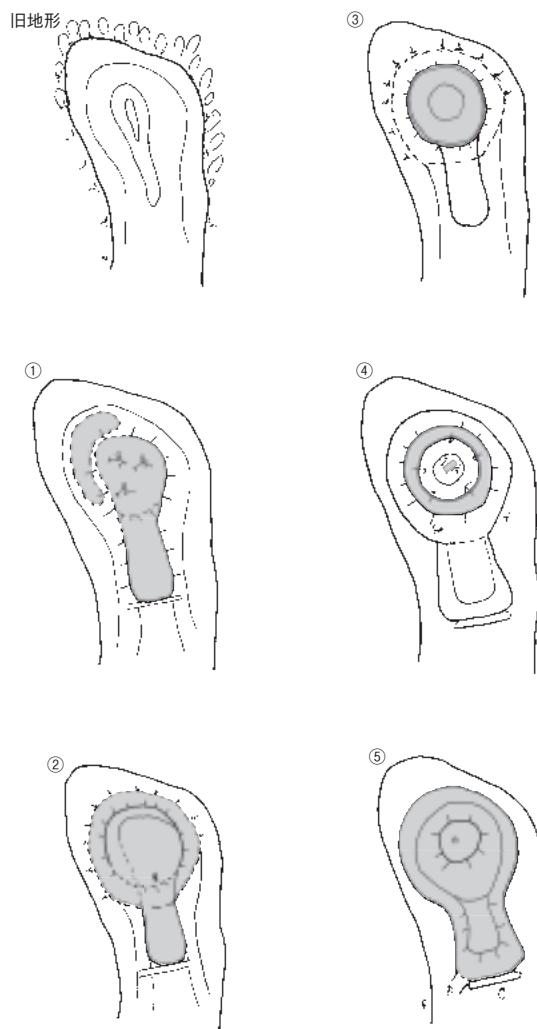
第35図 夕田茶臼山古墳 築造過程模式図

以上の成果を整理し、推定される古墳全体の構築過程を提示しておく（第35図）。

- ①地山を削り出して整形することで、墳形の輪郭を形作る。墳端部には平坦部を設けるなど輪郭づけも行う。後円部西半には盛り足しのための削平段を掘削する。
- ②後円部の西半部分に盛り足しを行い埋葬部の基盤造成を行う。
- ③後円部基盤造成面に20cm程度の粘性土を敷いて整地する。
- ④後円部基盤造成面の外縁部に周提状盛土を施し、墓壙を構築する。前方部前面に区画溝を掘削し、前方部を盛土して成形する。
- ⑤棺を埋葬して埋める。礫混じりの盛土を全面に施す。

夕田茶臼山古墳の造営に関して特徴的なことは、大規模な基盤造成を行っている点である。この点において、周辺地域の弥生墳丘墓とは一線を画する。一方、埋葬部の構築に関しては、弥生墳丘墓との類似性が指摘できるとともに、規模においてもそれ程の格差はみられない。弥生時代から古墳時代への過渡期の様相を良好に示す構築方法であると考える。
