# 1993年北海道南西沖地震とその地質災害

## The geological hazard associated with Hokkaido Nansei-oki earthquake in 1993.

key words : 北海道南西沖地震, 津波, 噴砂, 液状化現象,  
Hokkaido nansei-oki earthquake, Tsunami, Sand-eruptions, Liquefaction.

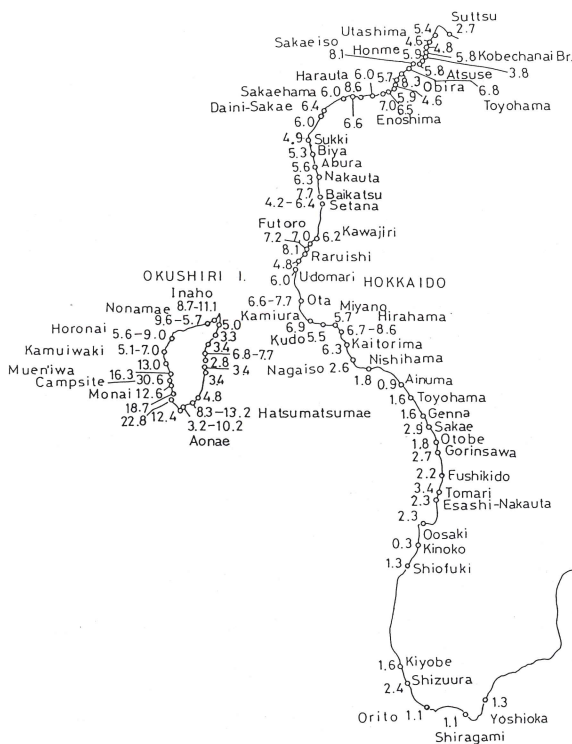
第7図 北海道本土津波浸水高  
(単位はm:都司ほか, 1994)

寄せている（第7図）。津波の押し寄せる高さは、海底地形や海岸線の形によって変化するので、隣接する地域でかなり津波浸水高が異なっていることもある。なお、青苗や大成町太田地区などの最大被災地では、自然の海岸地形とそこから突き出た防波堤のなす隅角部の頂点に津波エネルギーが集中し被害も大きかったため、港付近で防波堤と海岸線とに囲まれたような状況の地域には居住区配置計画に配慮が必要であるという指摘もある（都司ほか, 1994）。

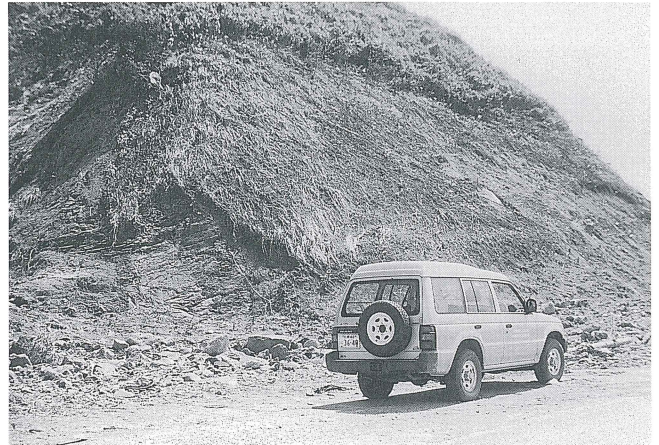
第6図 奥尻町藻内の津波痕 (植物の枯れた所まで浸水)

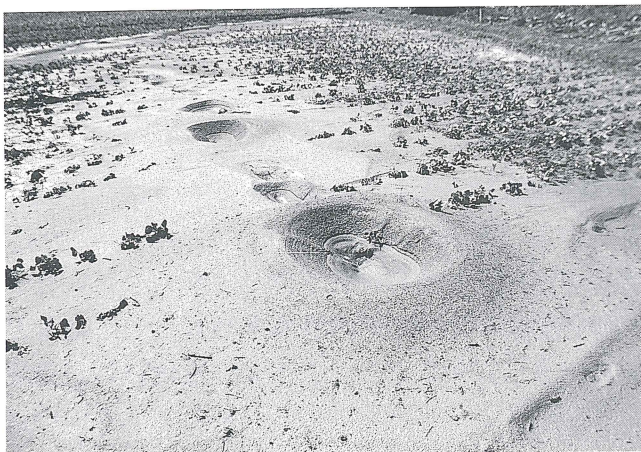
第10図 噴砂のタイプ 1) 火山型（字豊田）

なお，噴砂の形態にはその産状からいくつかのタイプがあるものと考えられる。仮に噴砂の形態からこれらを分類すると，Ⅰ）火山型，Ⅱ）割れ目噴火型，Ⅲ）カルデラ型，Ⅳ）円管型などがある（第10~13図参照）。もちろん厳密には産状形態だけでなく，噴出の状態をも含めて分類すべきであるが，噴出の形態についてはわずかに日下（1993）で“大きな地割れの所ではドボドボと「自噴井」型の噴水が，狭い割れ目からはシューと「散水」型の噴水が観察された”と記録された程度の情報しかない。また，それらの目撃談と実際の産状とがどう対応するかは現在のところ定かではない。おそらく，前述の分類のⅡ）割れ目噴火型とⅢ）カルデラ型は「自噴井」型の比較的穏やかな噴出で，火山型と円管型は「散水型」の勢いのある噴出だったと考えられるが，噴出の目撃があまりに少なく断定はできない。また，第14図に見るように，最初の噴出で形成された火山型の噴砂跡が，次の噴出で一部破壊されて最終的に瓢箪型（ひょうたん）になっていることから，噴出は一度きりではなく，同じ所から複数回（少なくとも2回）断続的に起こったと考えられる。さらに，大きな地割れのところでは「自噴

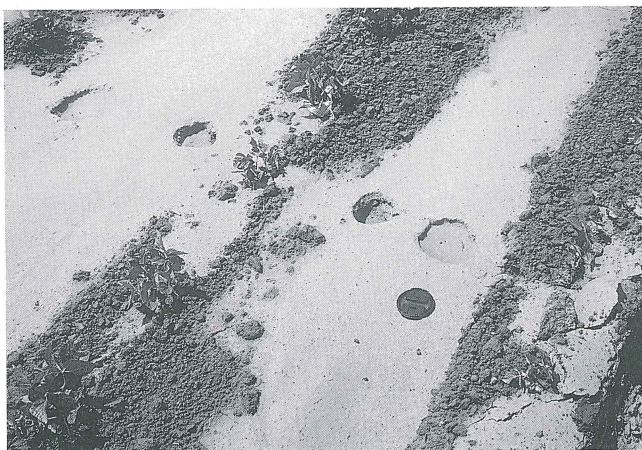
第12図 噴砂のタイプ 3) カルデラ型（字神丘）

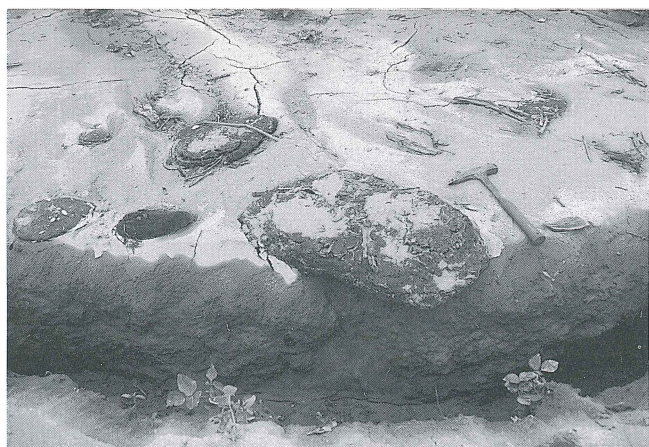
第15図 “ピートボール”の噴出（字豊田）

井型」であったとされるが，巨大な“ピート・ボール（泥炭の塊）”や礫岩塊の噴出が報告されており（第15図：能條，1993），「自噴井」型が穏やかな噴出であったとは言い切れない．このようにして噴出（または流出）した砂は，周囲に約20cm程の厚さで堆積している（第16図：能條，1993）．また，第17図に示したように，今回の地震により生じた地割れなどの方向を見ると，図の中央部

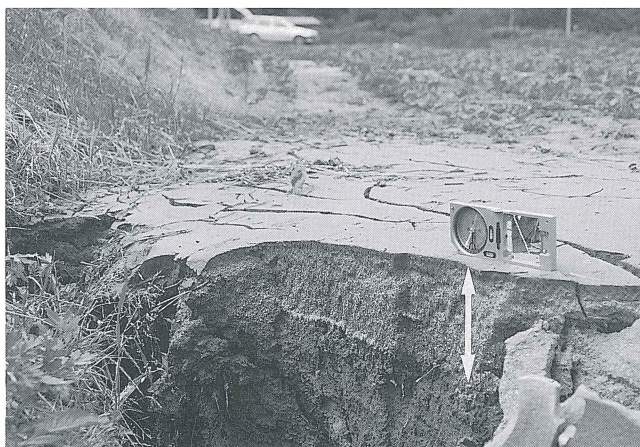
第16図 堆積した砂層（矢印は約20cm：字豊田）

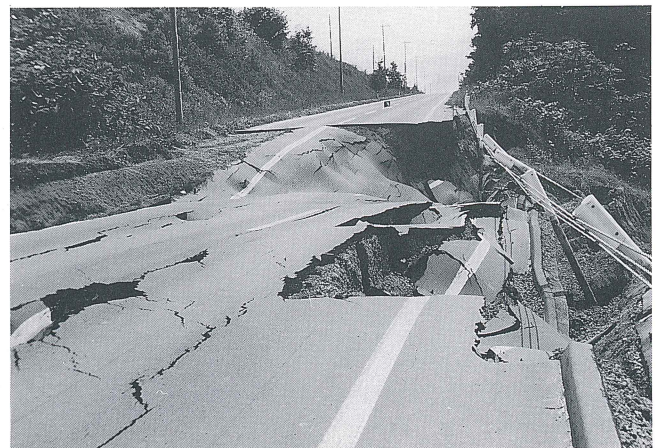
第19図 道路の損壊（字八束）

今回の地震災害では、軟弱地盤の多い今金町付近には地盤の変動が各地に見られた。これらの多くは、建造物と周辺地盤との変動量の差によって明らかになった地盤の沈下によるもので、橋や建物の周囲などで顕著に見られた（第18図）。また、小断裂（または小断層）により高低差の生じた道路も見られ、前述の液状化現象や地盤そのものの破碎によるとみられる変動も多かった（第19図）。

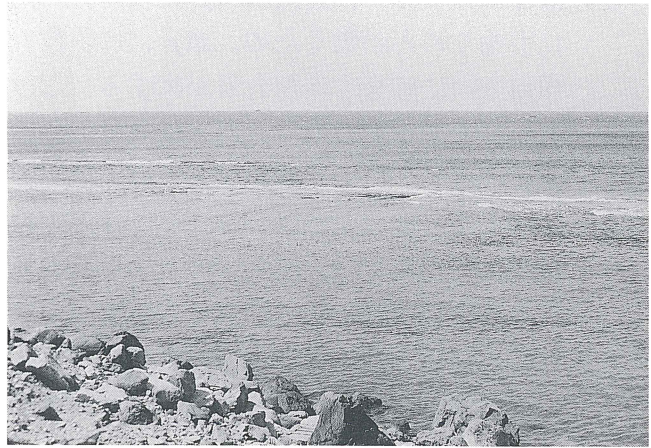
第20図 奥尻島千畳浜（1988年）

第21図 奥尻島千畳浜（1993年）

（1）奥尻島は最大80cm沈降し西方へ約2m移動した、（2）渡島半島はわずかな隆起がみられるだけで大きく変動していない、などの結果が出され（橋本ほか，1994），奥尻島が第四紀の段丘形成期を通じて隆起域だったにもかかわらず、今回はこれらの経緯と著しく異なる傾向の運動が地下で発生していたことがわかっている。これらの事実は、たとえば奥尻島千畳浜のように肉眼での観察によっても確認されている（第20～21図）。
